LINEA FERROVIARIA TURISTICA MACOMER/BOSA

RISANAMENTO E MANUTENZIONE STRAORDINARIA TRAVATA METALLICA

- Ponte n. 19 km 1+793

RELAZIONE GENERALE ED ILLUSTRATIVA DEL PROGETTO

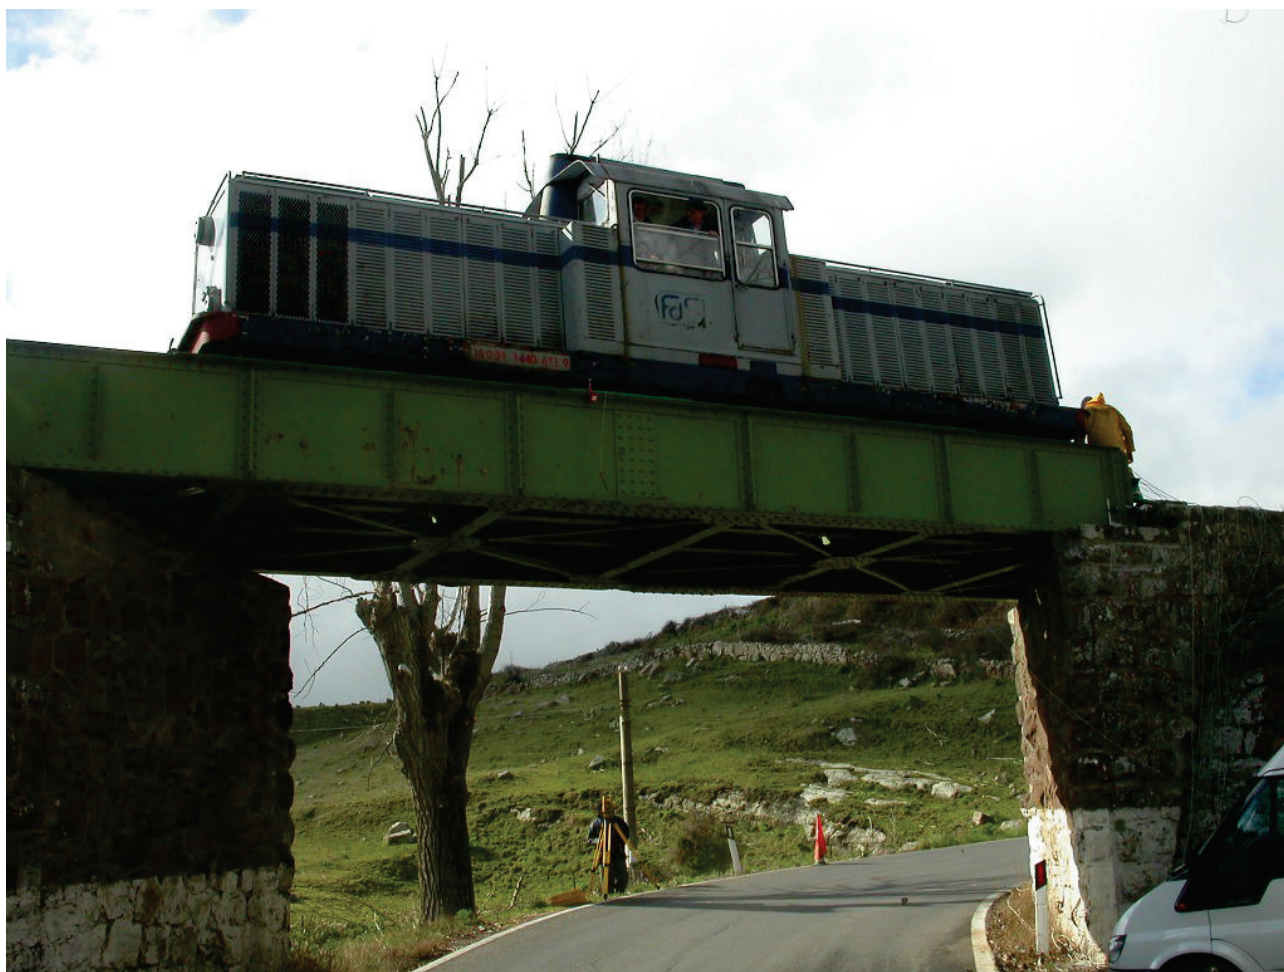
Figura 1- Ponte MB19 Macomer-Bosa

In particolare, sono presenti diffusi strati di ossidazione degli elementi, sia nella parte interna che esterna della struttura. A causa di un urto, risultano piegate e deformate la piattabanda inferiore della trave principale e una trave trasversale intermedia. Nella struttura manca, inoltre, una diagonale di controventatura inferiore, mentre le passerelle pedonali presentano ossidazione diffusa.
