rilievo e mappatura degrado

Messa in sicurezza e ripristino di parte del muro
perimetrale del deposito automobilistico di Ozieri

PROGETTO ESECUTIVO

Codice elaborato:		Titolo dell'elaborato:		Formato:	Scale:
E.4		Ambito 1 Degrado		A3 +	VARIE
Revisione	Data	Descrizione	Redazione	Verifica	Approvazione
0	02/04/2020	Consegna	F.A. M.S.	L.O.	L.O. C.P.
1					
2					
Protocollo	Data	Sostituisce		Firma

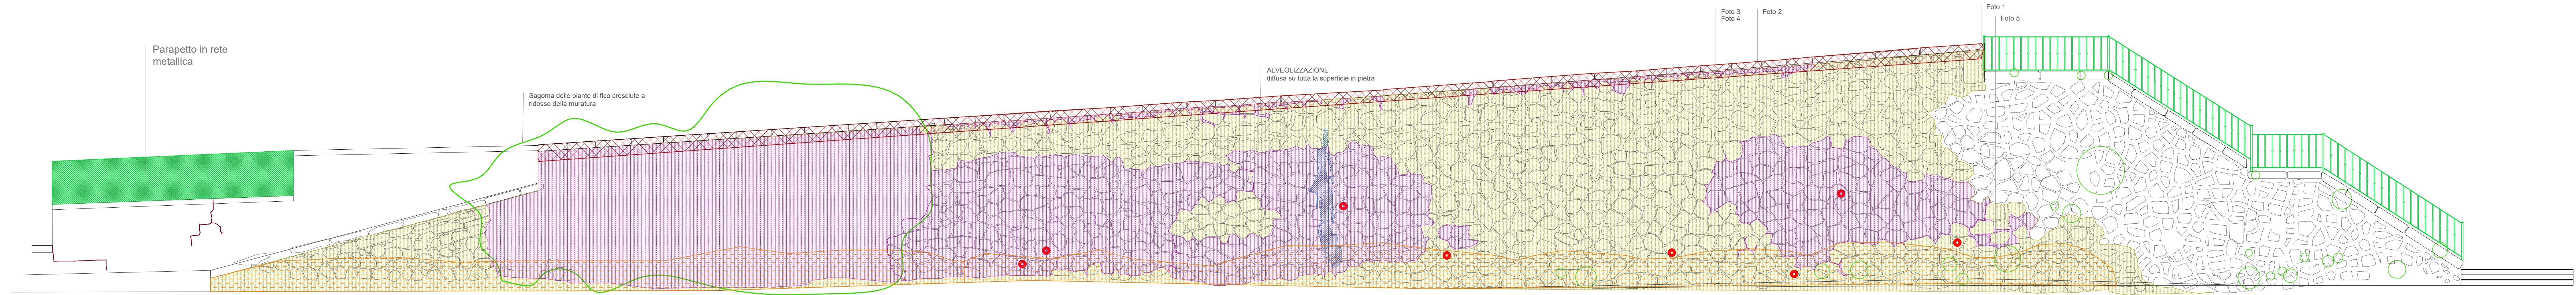
Prospetto. Scala 1:50

DESCRIZIONE: deformazione delle copertine in pietra
CAUSE DEL FENOMENO: movimento delle parti dovuti a urti

DESCRIZIONE: alterazione fisica per cristallizzazione di sali
CAUSE DEL FENOMENO: provenienza di sali dal terrapieno e per risalita capillare

DESCRIZIONE: presenza superficiale di bitume
CAUSE DEL FENOMENO: esiti della manutenzione stradale e assenza di manutenzione

DESCRIZIONE: presenza di piante erbacee infestanti sulle murature
CAUSE DEL FENOMENO: assenza di manutenzione

DESCRIZIONE: assenza delle malte a raso pietra e polverizzazione delle malte di allettamento
CAUSE DEL FENOMENO: umidità, vento e infiltrazioni d'acqua

DESCRIZIONE: deformazioni della continuità muraria
CAUSE DEL FENOMENO: degrado del materiale

DESCRIZIONE: tendenza al distacco delle malte a raso pietra e fenomeni di polverizzazione delle malte di allettamento
CAUSE DEL FENOMENO: umidità, vento e infiltrazioni d'acqua

DESCRIZIONE: cavità profonde di forma circolare e scritte con vernice sintetica
CAUSE DEL FENOMENO: carottaggi di indagine preliminare

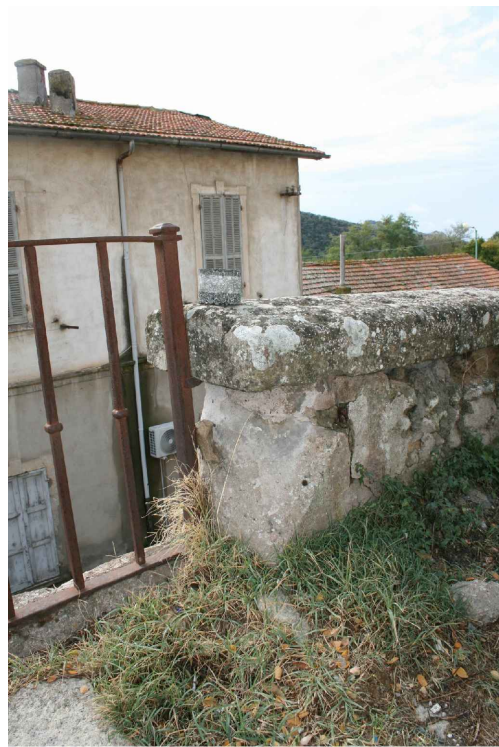
Foto 1. Erosione pietra del paramento sull'attacco muro-scala

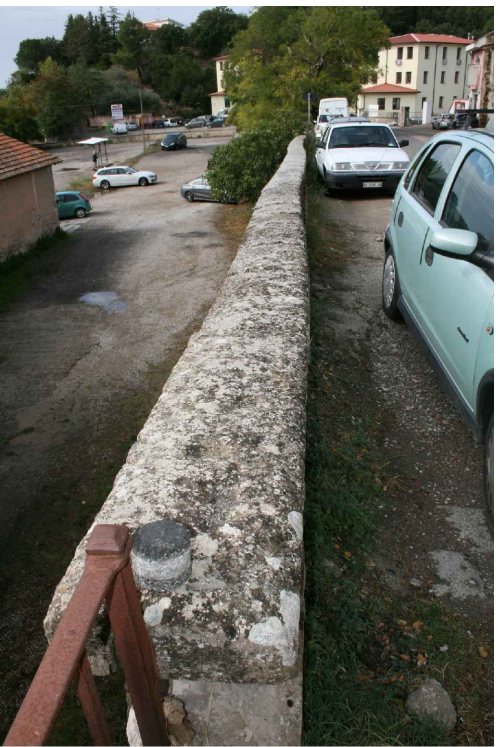
Foto 2. Sconnessione da urti di autovetture della copertina

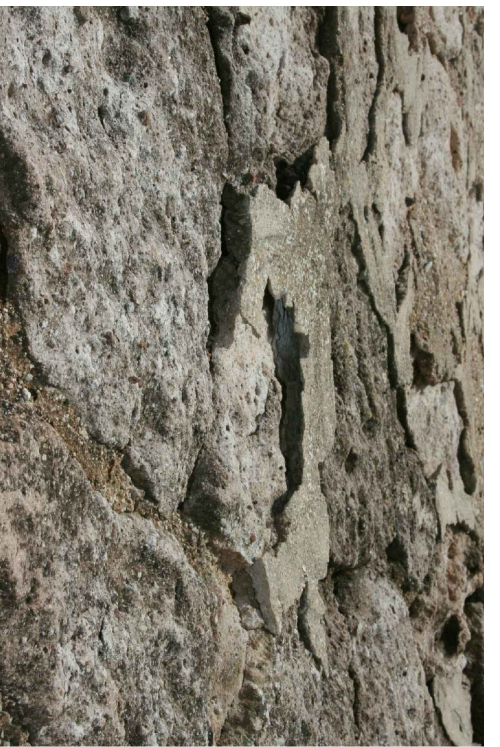
Foto 3. Alveolizzazione e distacco delle malte a raso pietra.

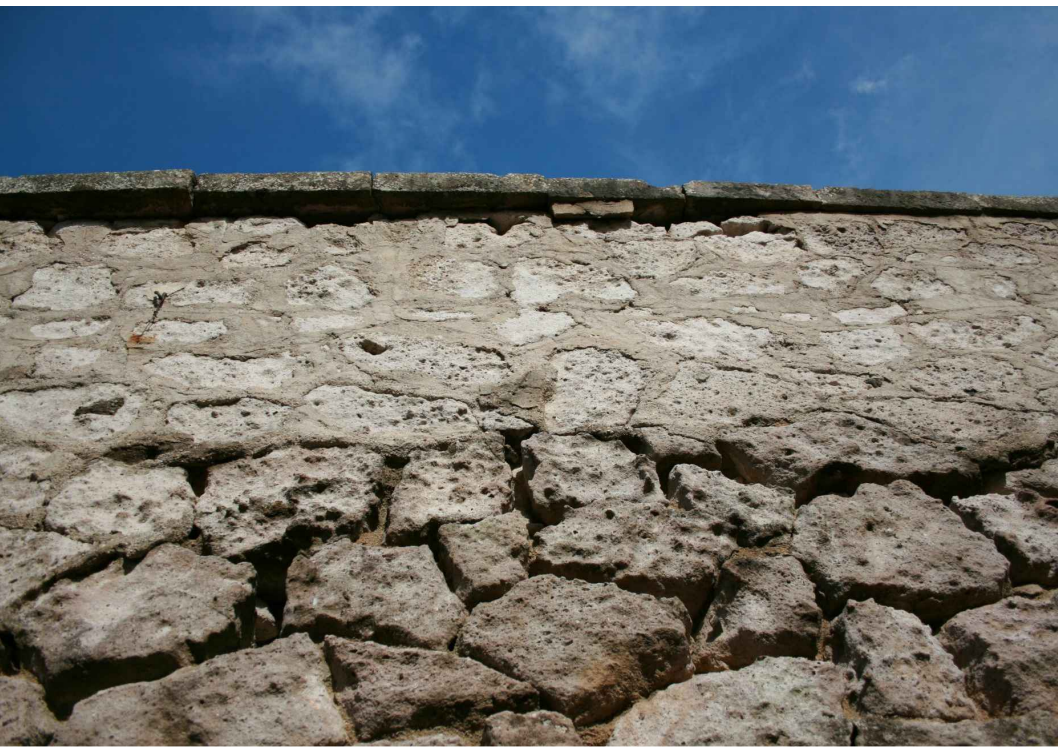
Foto 4. Alveolizzazione variamente diffusa su tutta la superficie in pietra.

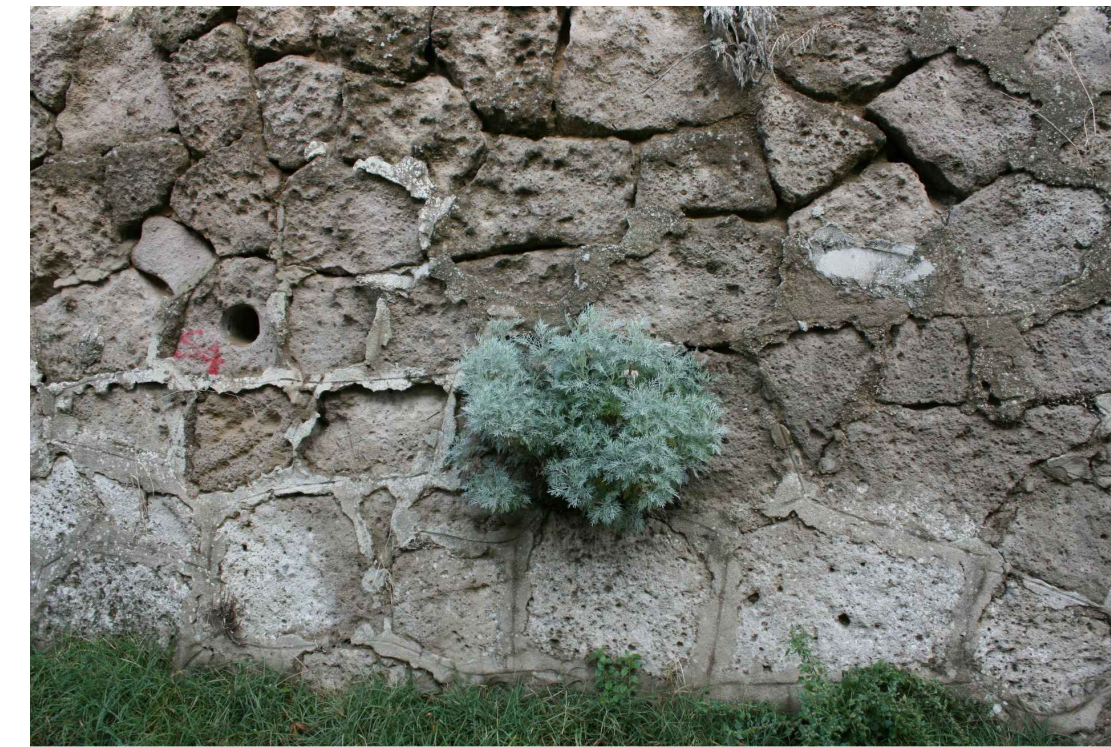
Foto 5. Dettaglio presenza di vegetazione superiore della muratura ed esiti dei carottaggi
