Messa in sicurezza e ripristino di parte del muro
perimetrale del deposito automobilistico di Ozieri

PROGETTO ESECUTIVO

Codice elaborato:		Titolo dell'elaborato:		Formato:	Scale:
A.5		Documentazione fotografica dello stato di fatto		A4	
Revisione	Data	Descrizione	Redazione	Verifica	Approvazione
0	02/04/2020	Consegna	F.C.	L.O.	L.O. C.P.
1					
2					
Protocollo	Data	Sostituisce		Firma

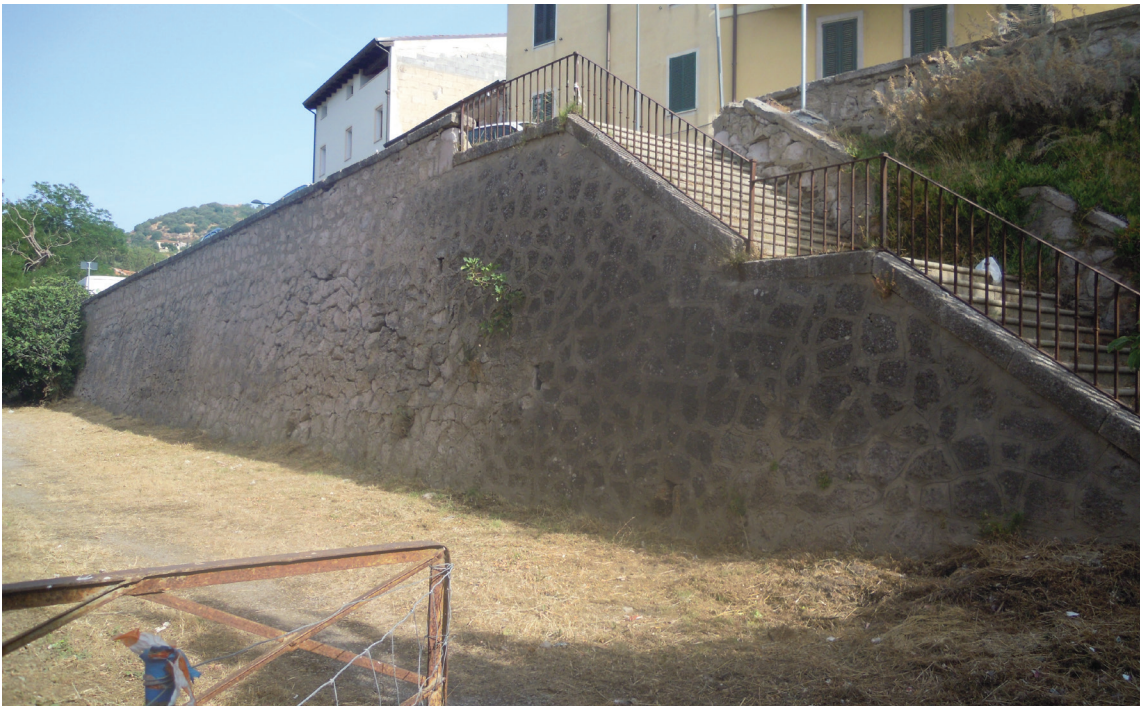
Foto 1

Visione di insieme del muro di contenimento verso la via Stazione.

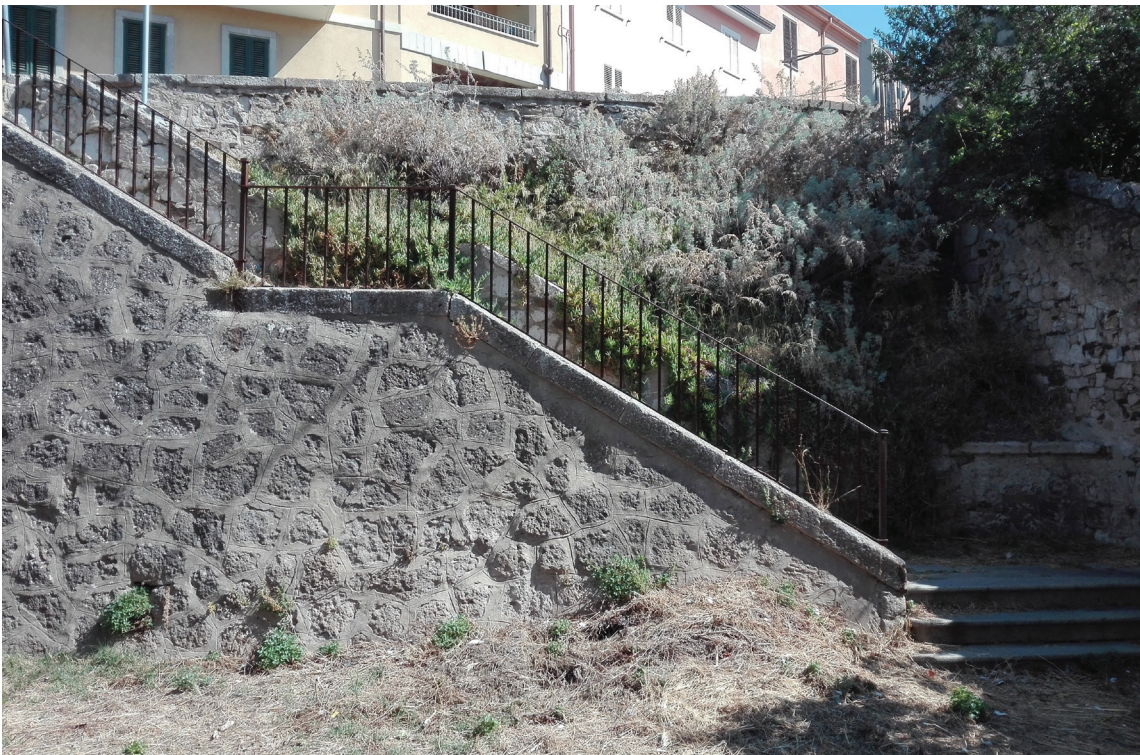
Foto 2

La scala di collegamento con la via Stazione.

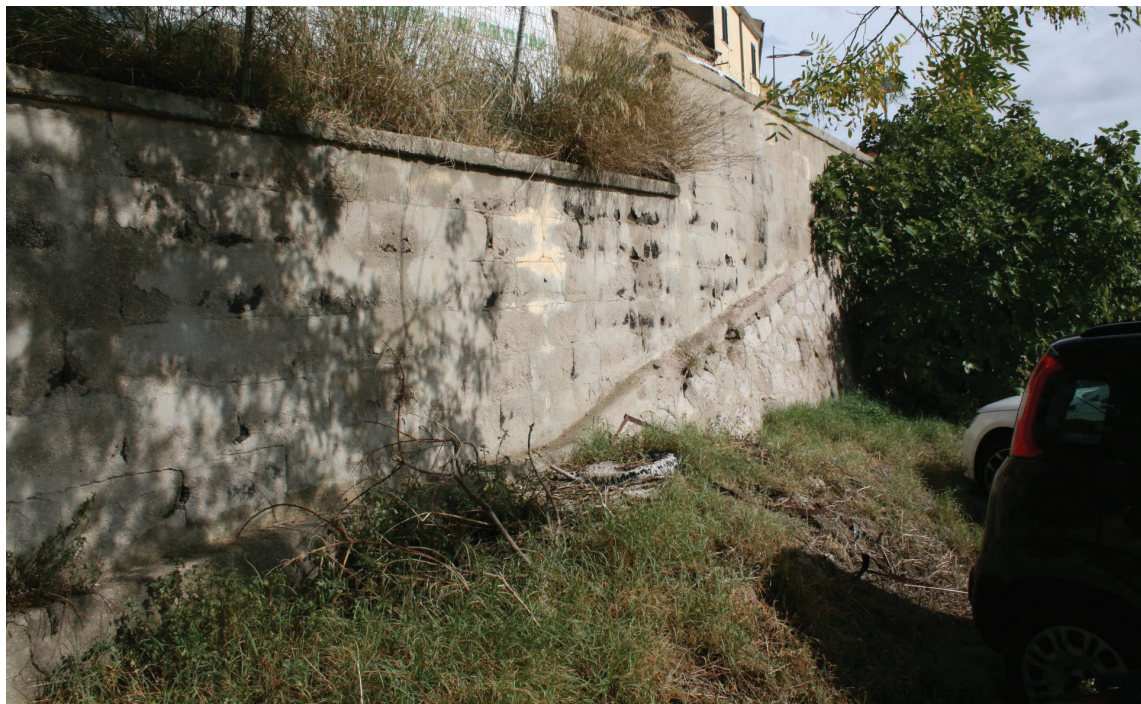
Foto 3

Porzione di muro in blocchetti di contenimento della strada.

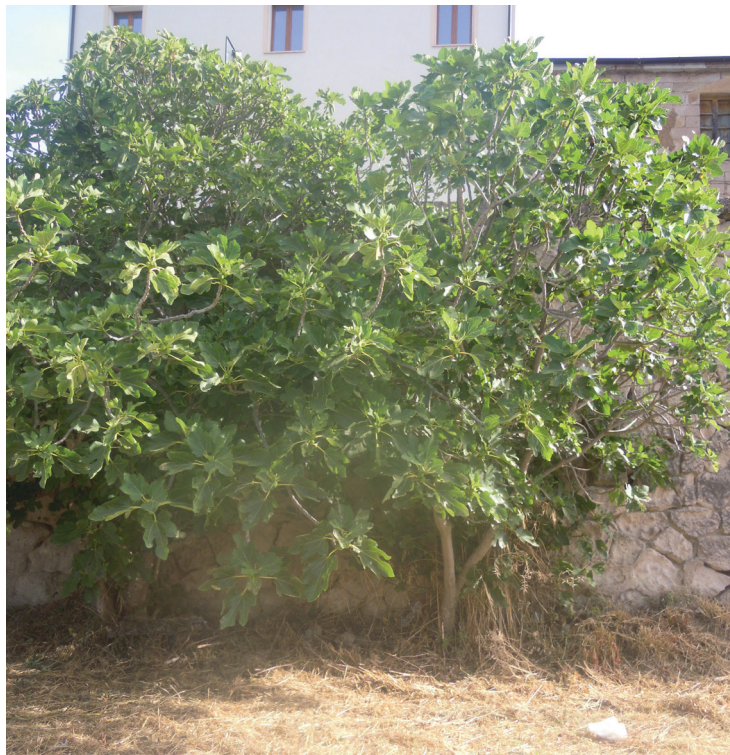
Foto 4

Piante di fico a ridosso della muratura.

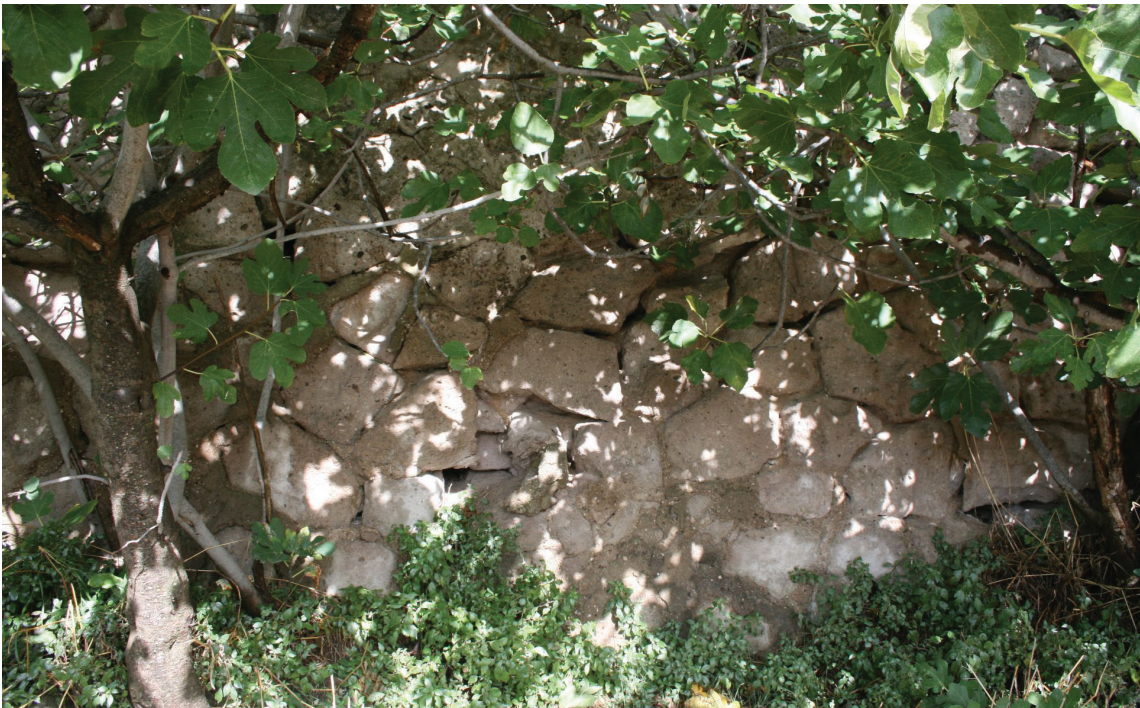
Foto 5

Basamento della muratura con danni derivanti dalla presenza di vegetazione e da dilavamento della superficie.

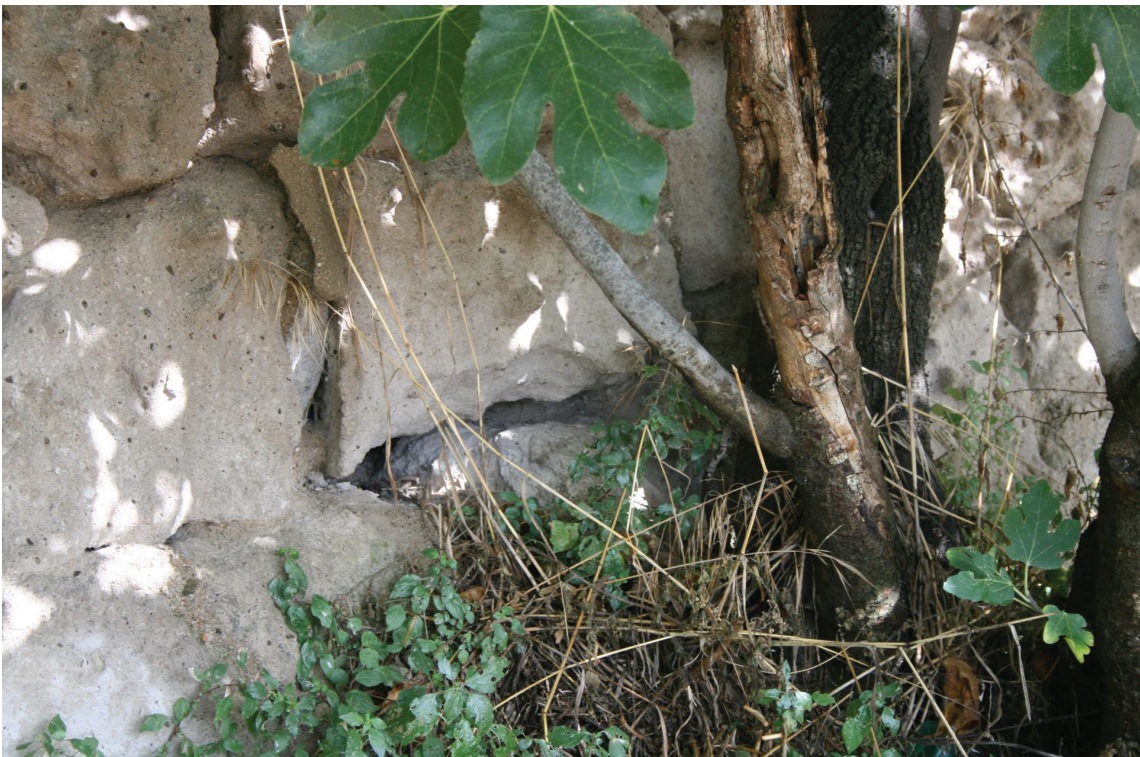
Foto 6

DisgregazioneBasamento della muratura con danni derivanti dalla presenza di vegetazione e da dilavamento della superficie: dettaglio.

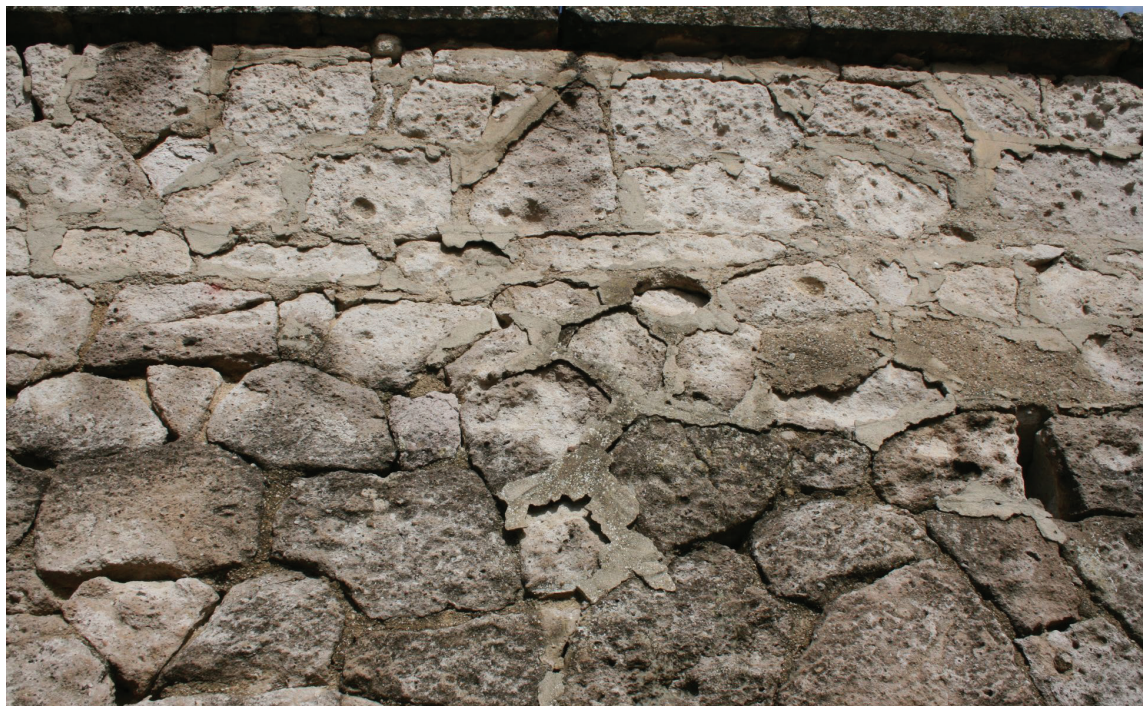
Foto 7

Alveolizzazione e distacco delle malte di stilatura.

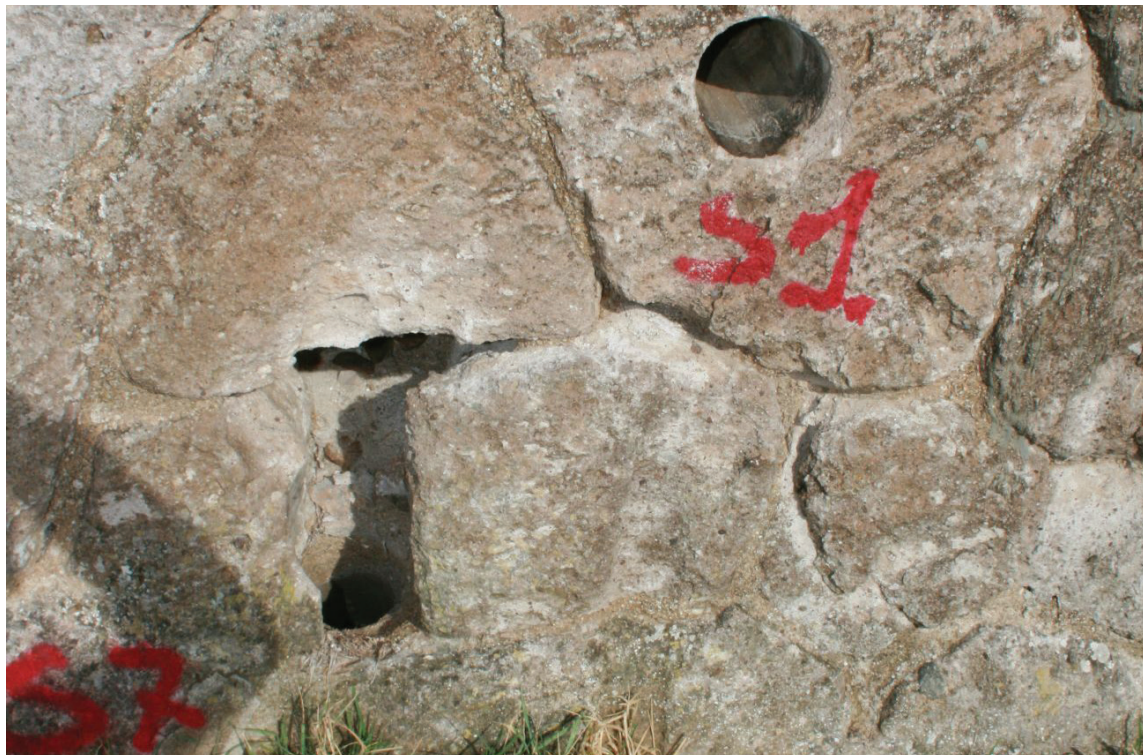
Foto 8

Esiti dei carotaggi per le indagini geotecniche.

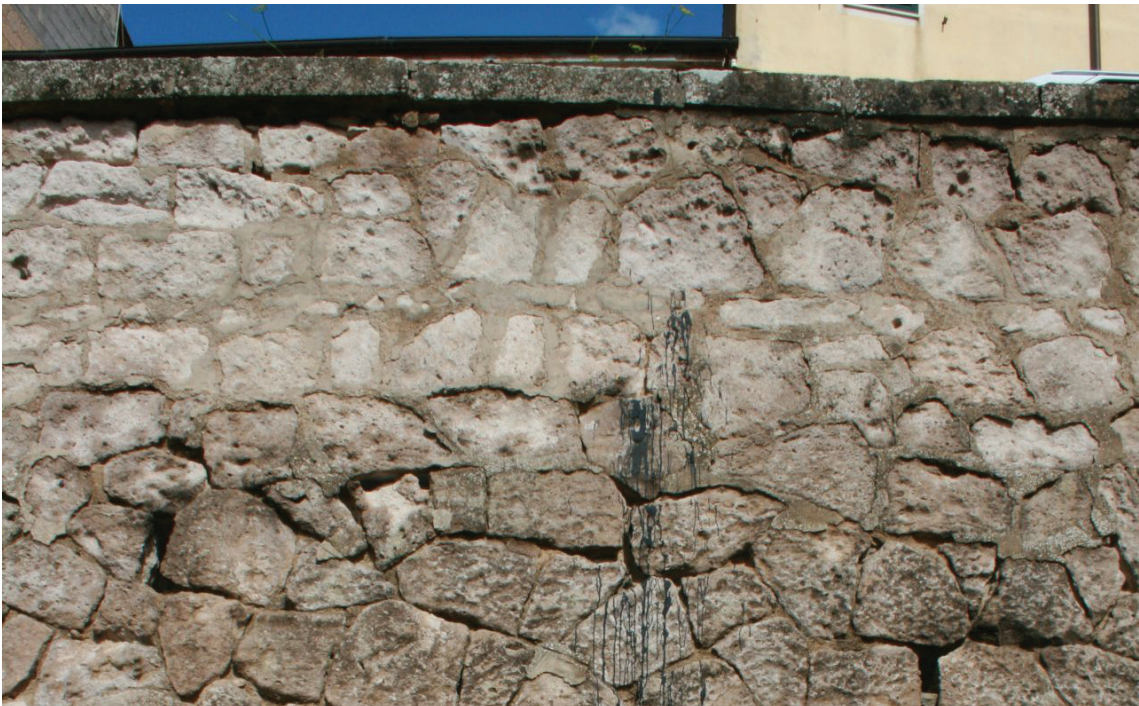
Foto 9

Fenomeni di alveolizzazione, distacco delle malte di stilatura e incrostazioni di catrame derivanti da recenti bitumazioni della strada soprastante.

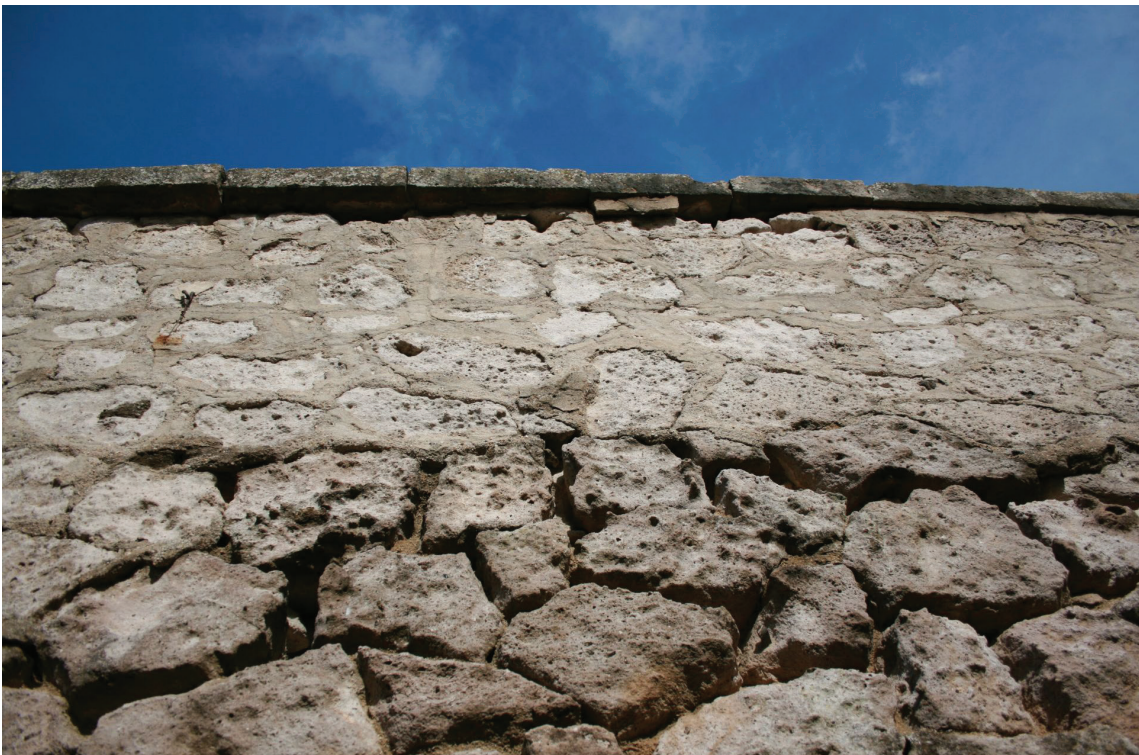
Foto 10

Distacco delle malte di stilatura e polverizzazione delle malte tra le commessure.

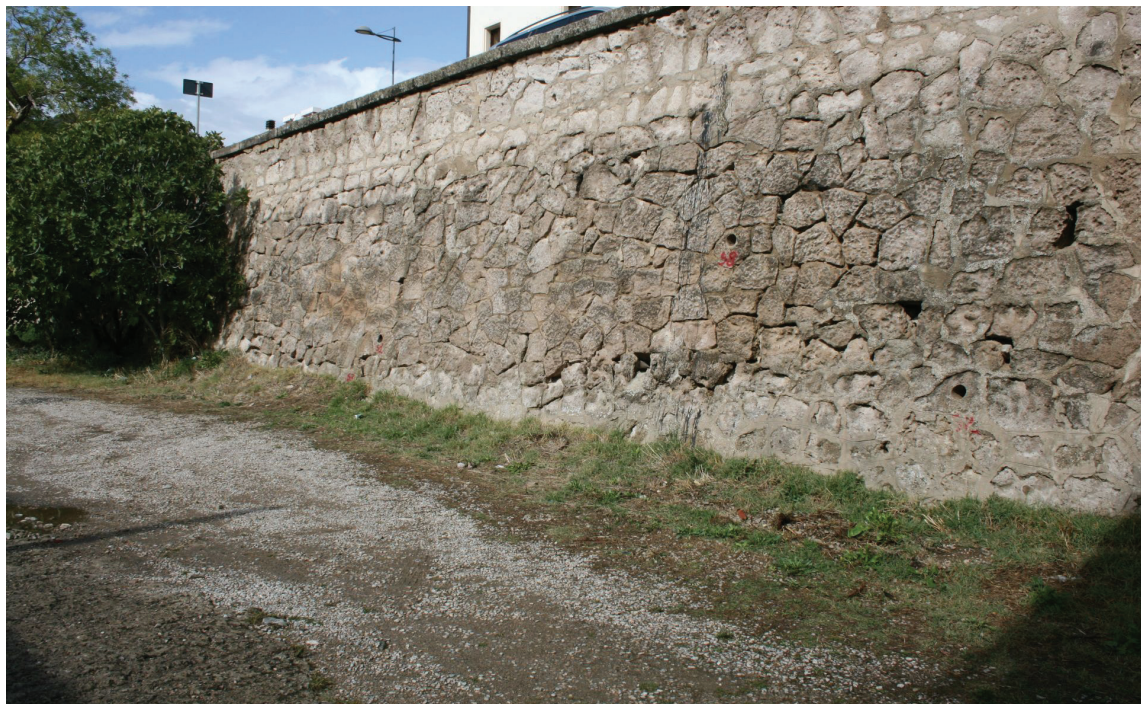
Foto 11

Vista generale del degrado della muratura.

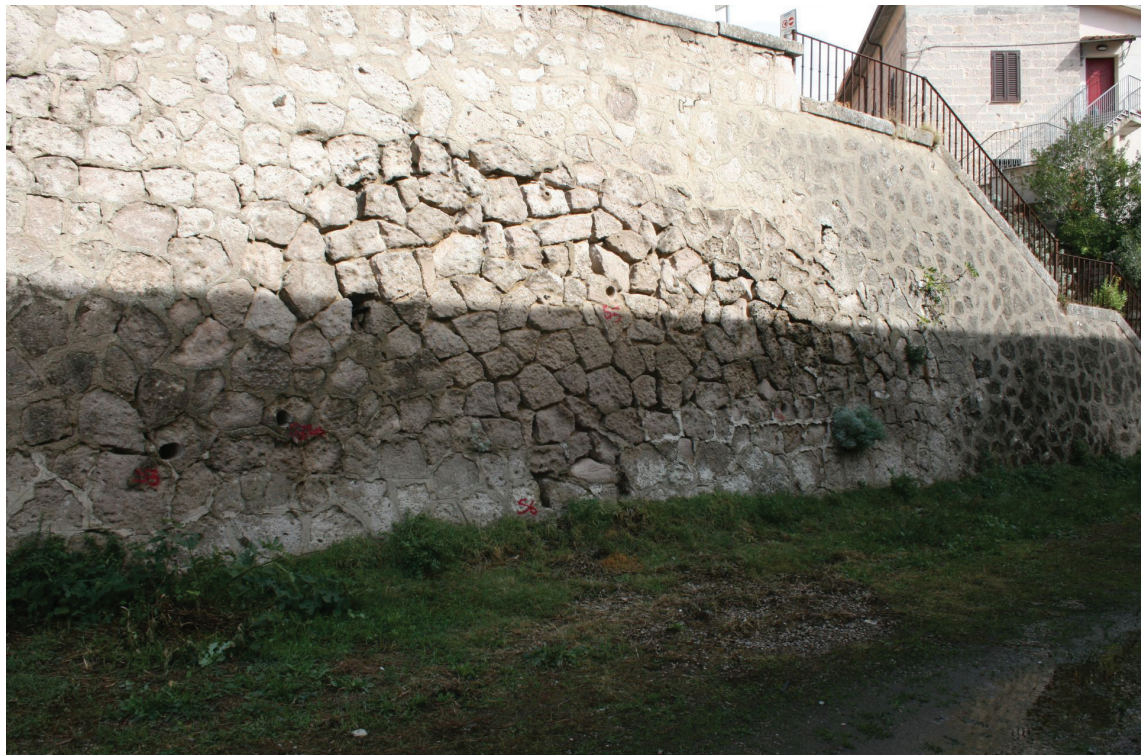
Foto 12

Zona di maggior evidenza del fenomeno di erosione.

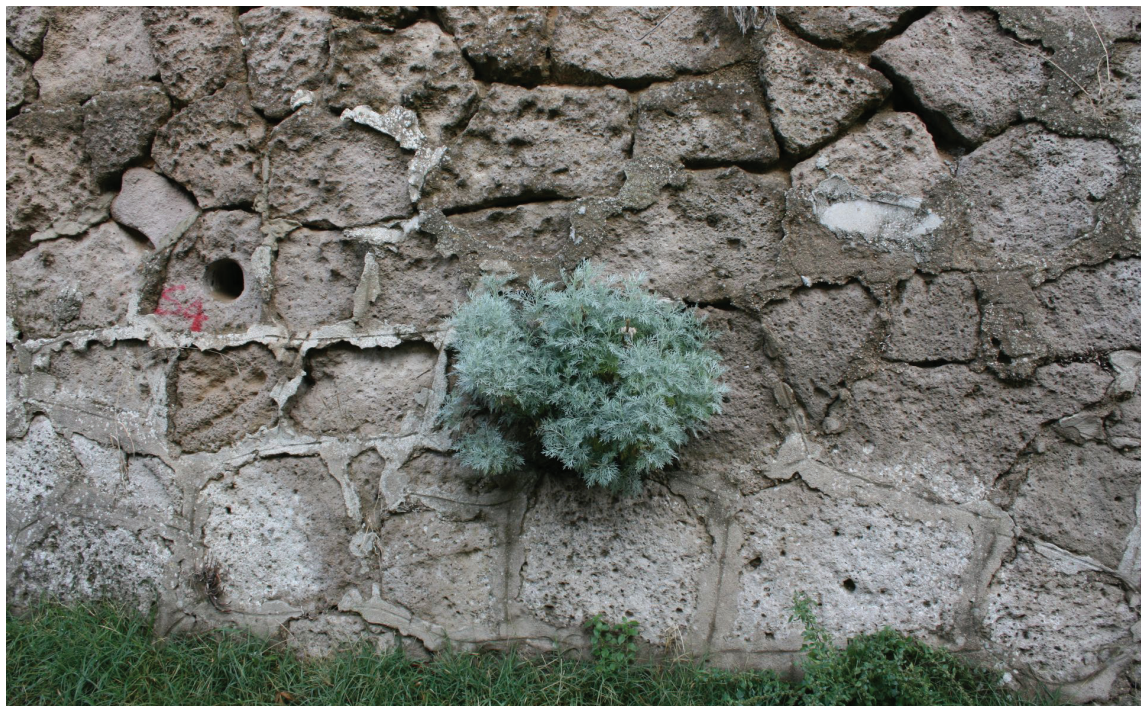
Foto 13

Presenza di vegetazione infestante.

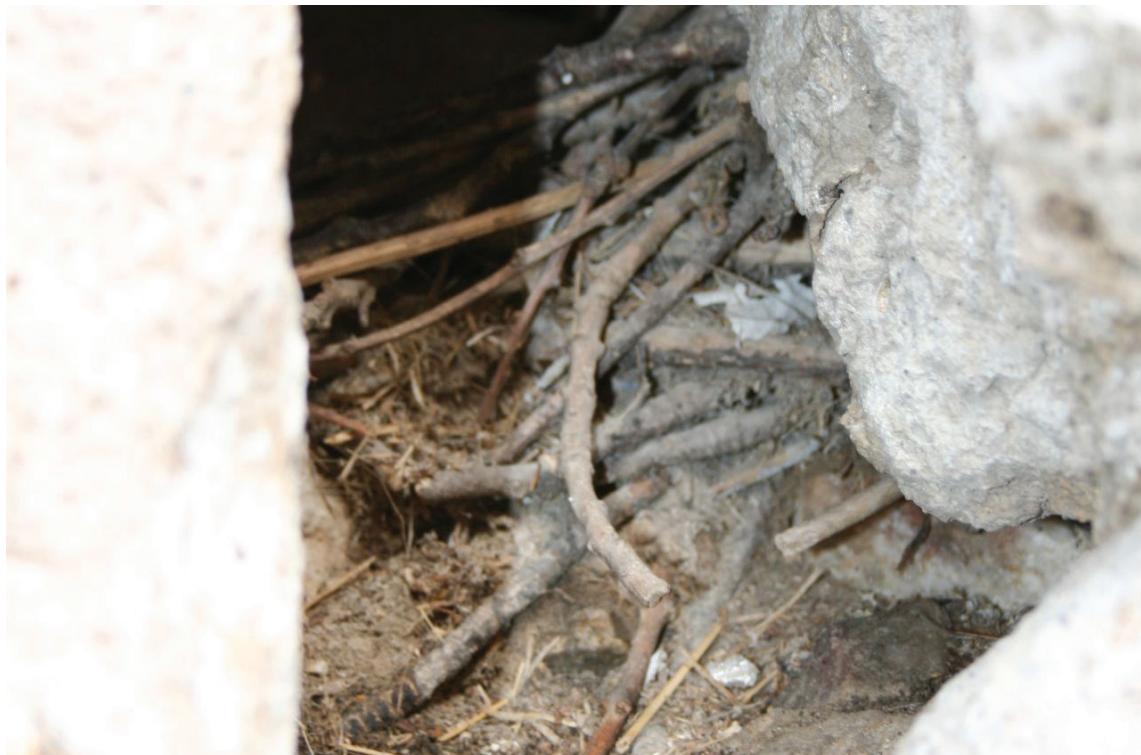
Foto 14

Barbacane con la tana di un roditore.

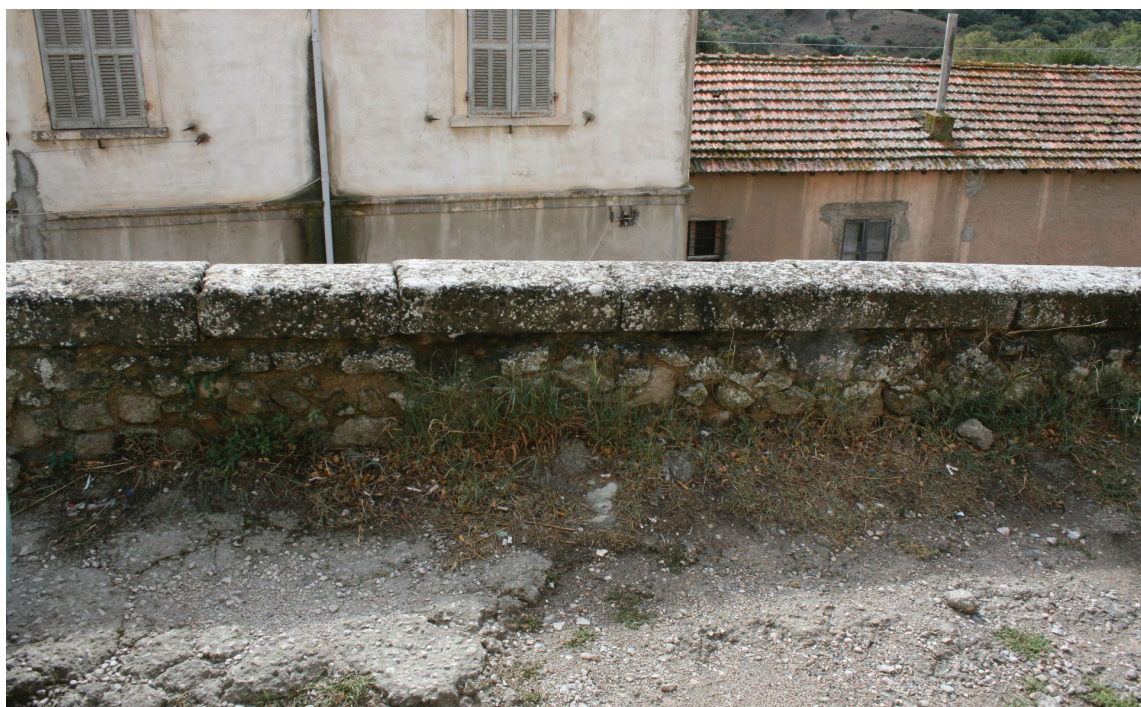
Foto 15

Parapetto della muratura visto da monte sormontato da una copertina in pietra.

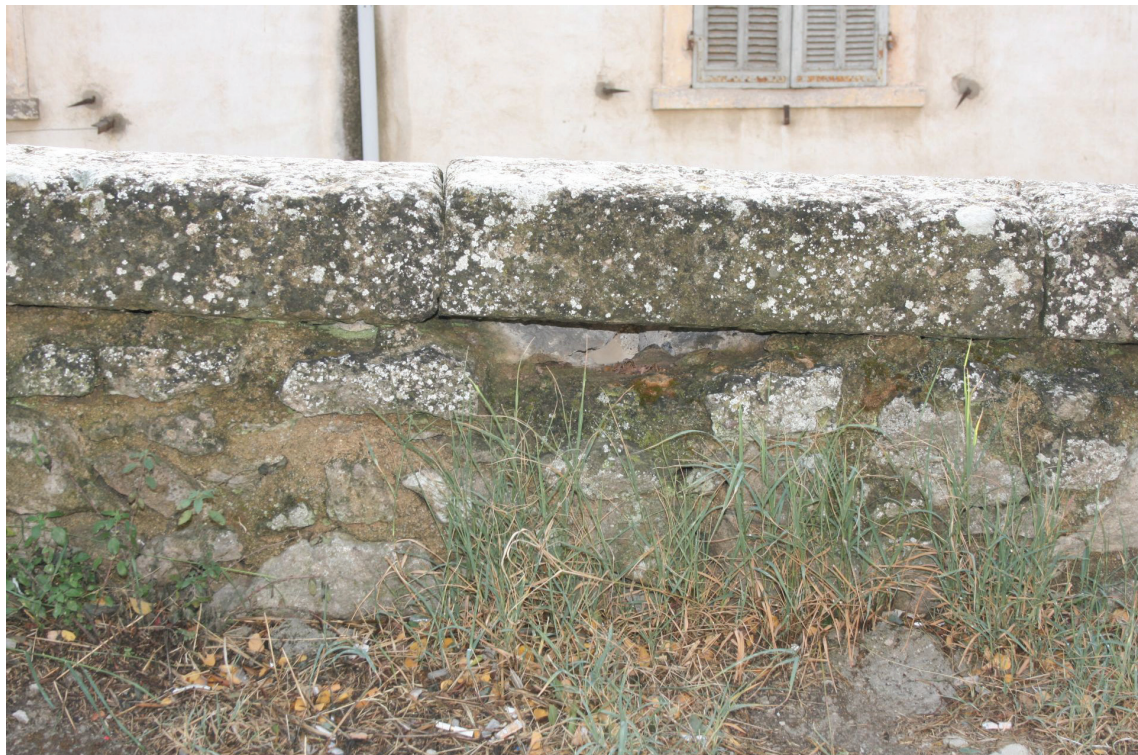
Foto 16

Parapetto della muratura visto da monte: si osserva il distacco di alcuni elementi di copertina.

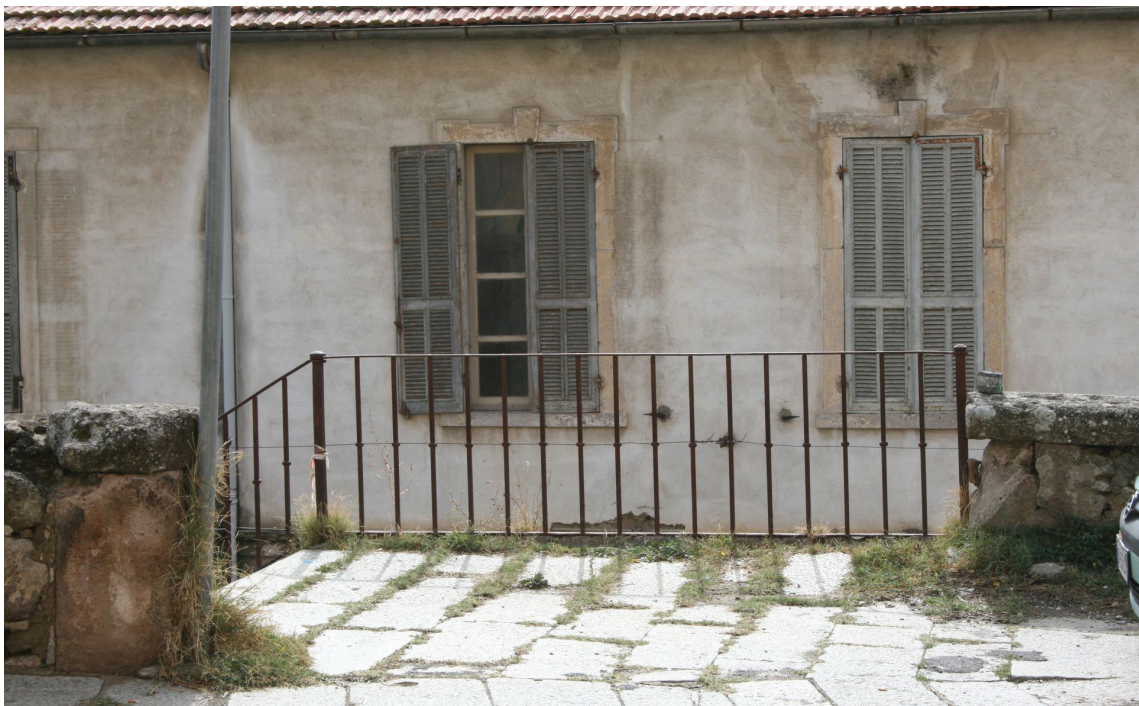
Foto 17
Ringhiera della scala.

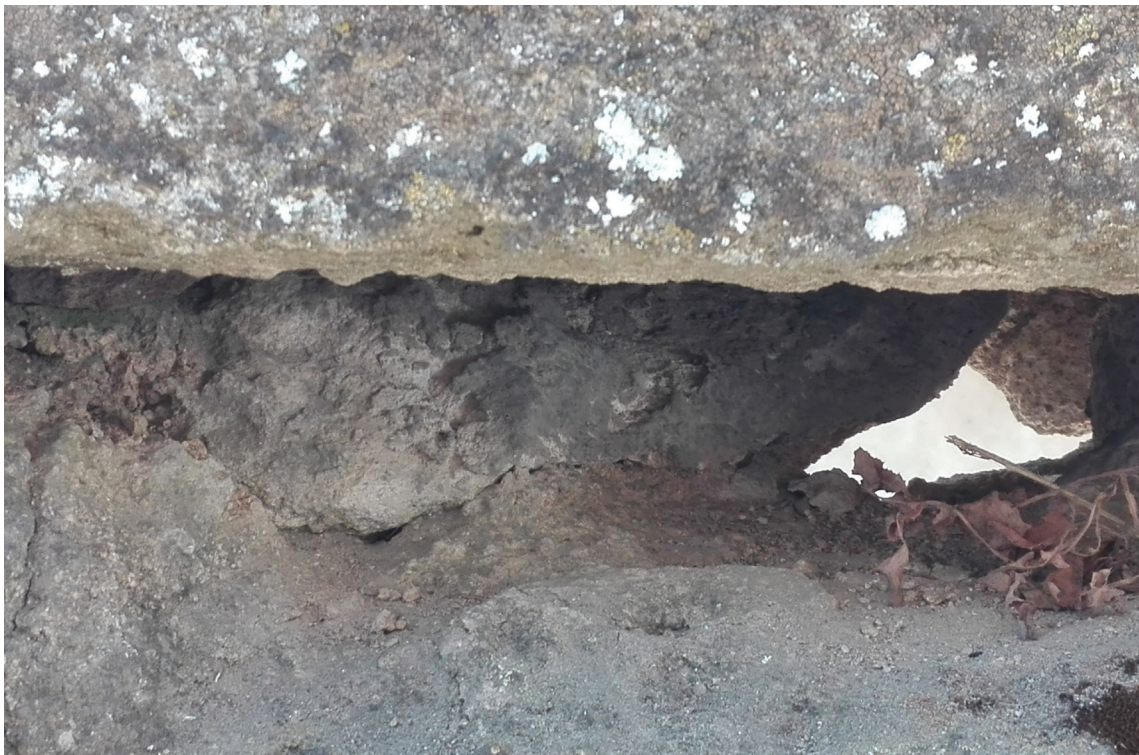
Foto 18
Dettaglio della sconnessione traparapetto e coperina a livello stradale.

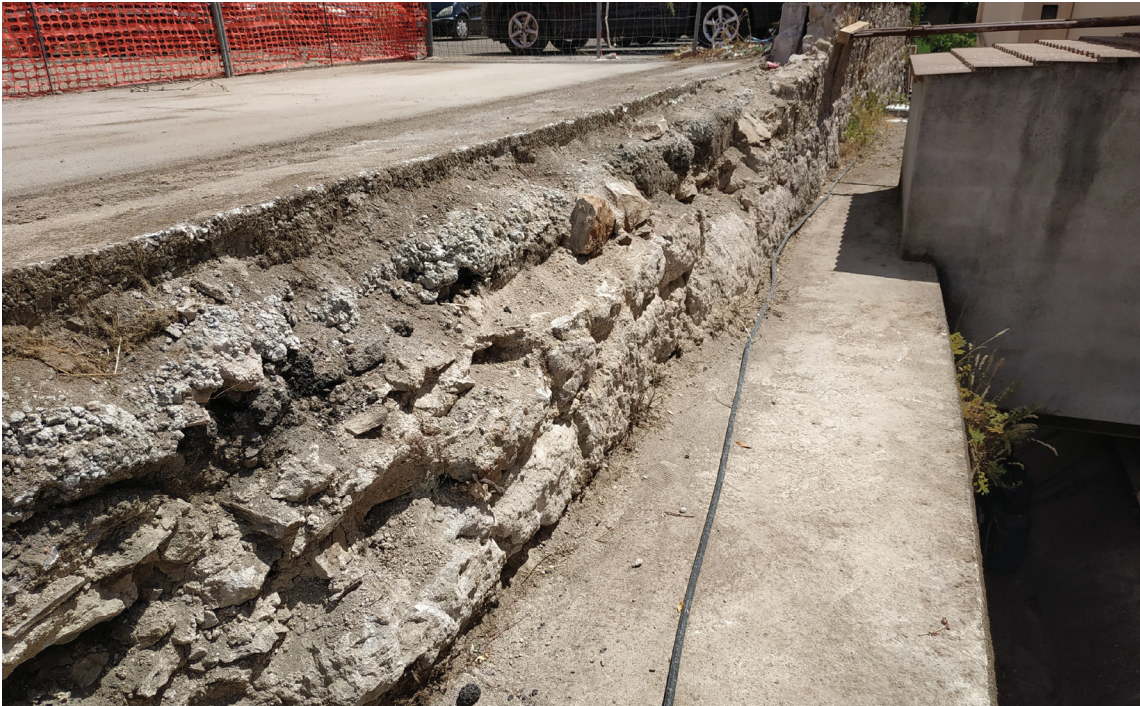
Foto 19

Tratto demolito di muratura da ripristinare, in parte ancora esistente al di sotto della quota della strada.

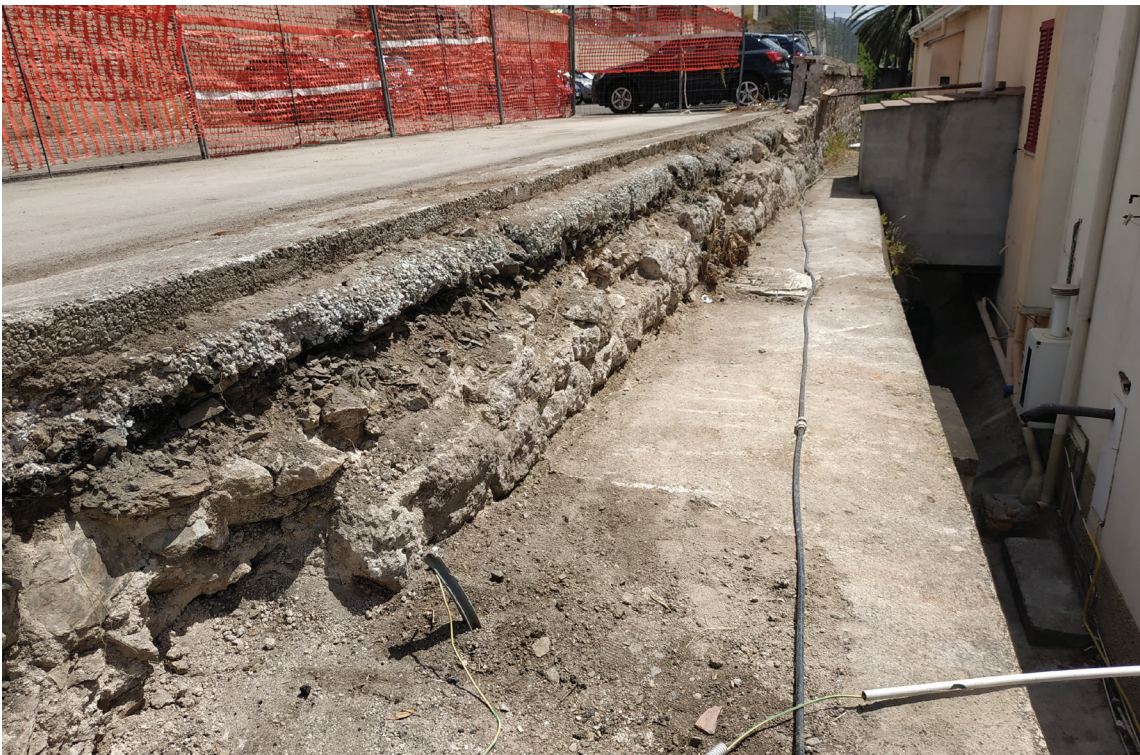
Foto 20

Tratto di muratura demolito da ripristinare, in parte ancora esistente al di sotto della quota della strada.

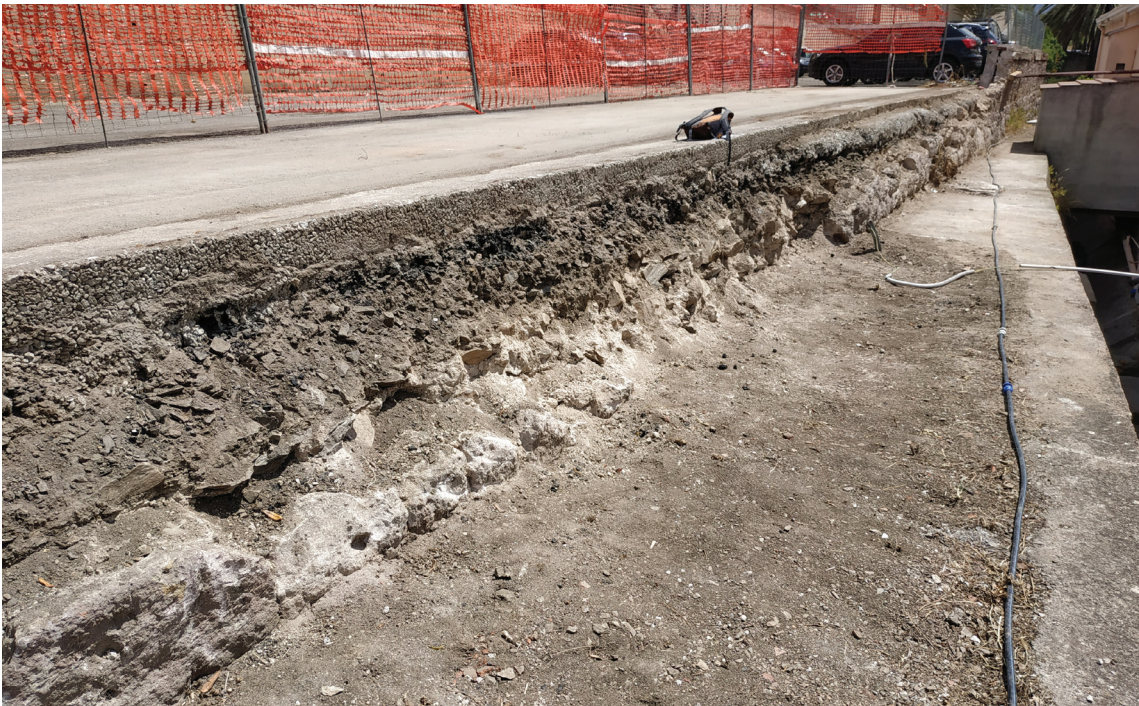
Foto 21

Sezione della muratura esistente con paramento murario in blocchi di cls nel lato piazzale e in pietra nel lato a valle sormontati da una copertina in cls e da una recinzione metallica.

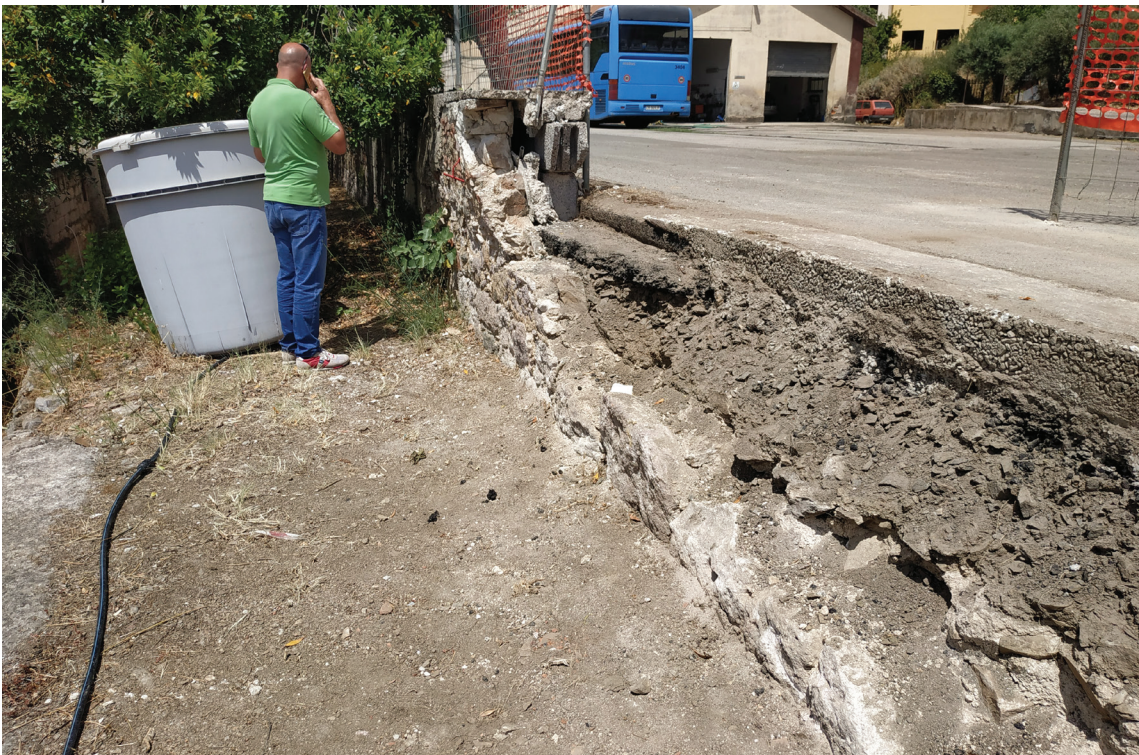
Foto 22

Tratto di muro ancora in piedi ma da demolire in quanto instabile.

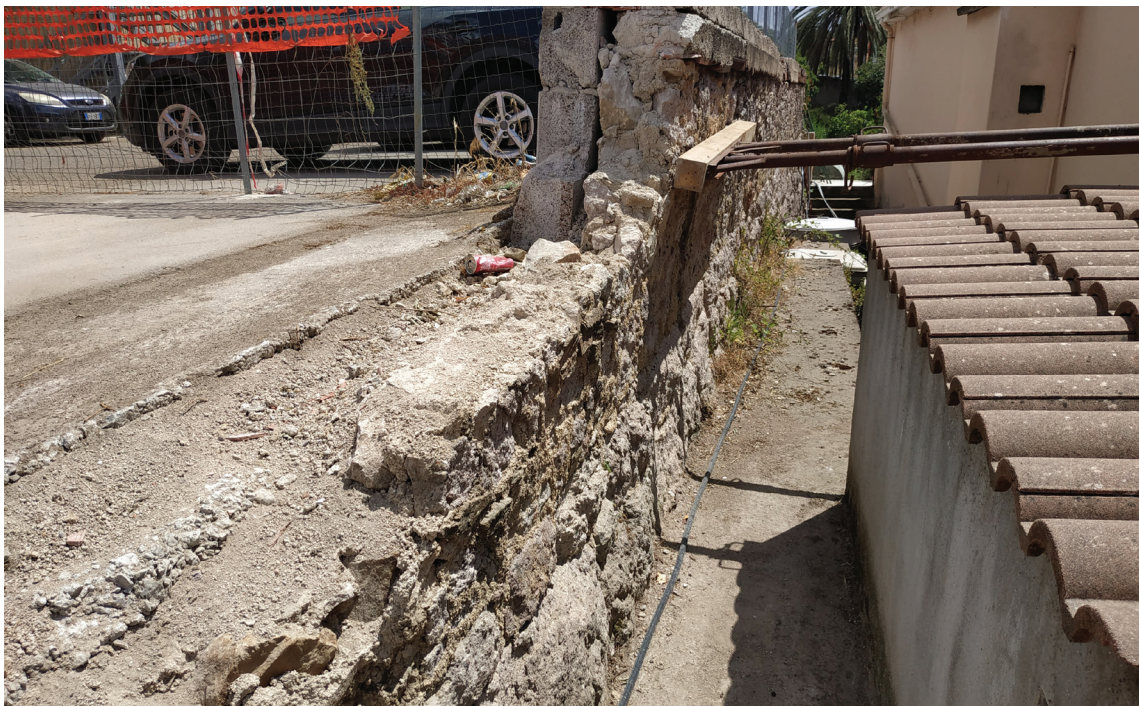
Foto 23

Sezione della muratura esistente.

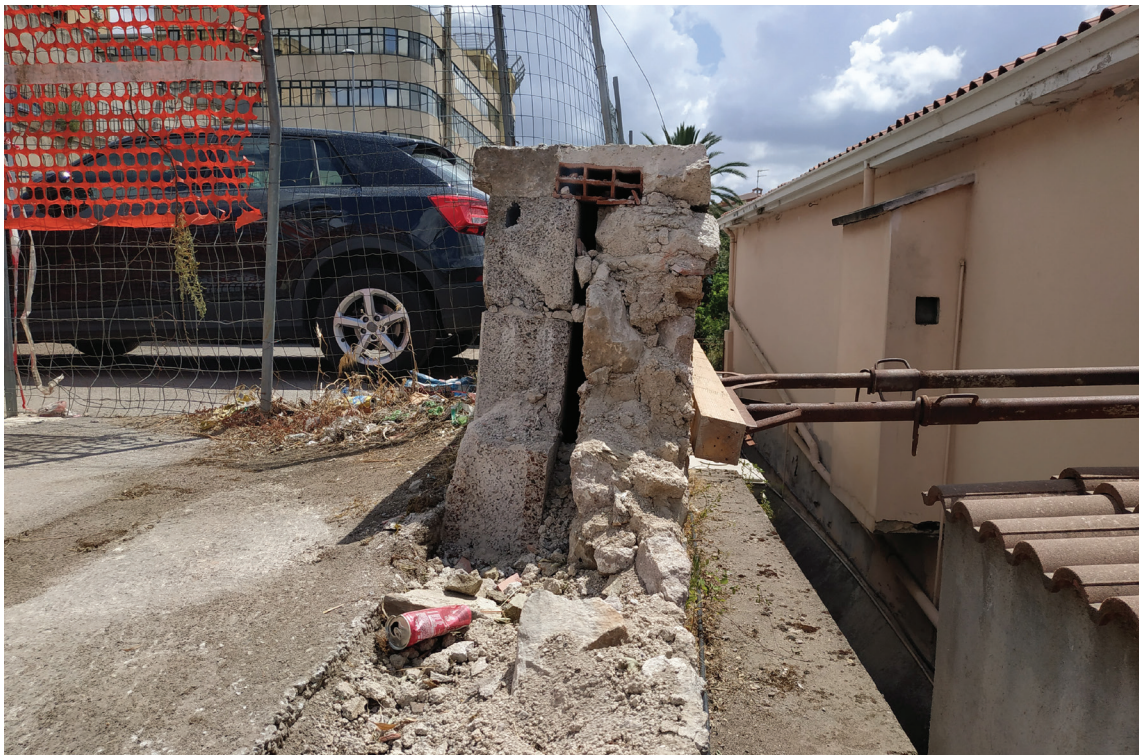
Foto 24

Estremità sinistra del tratto di muratura da ripristinare.

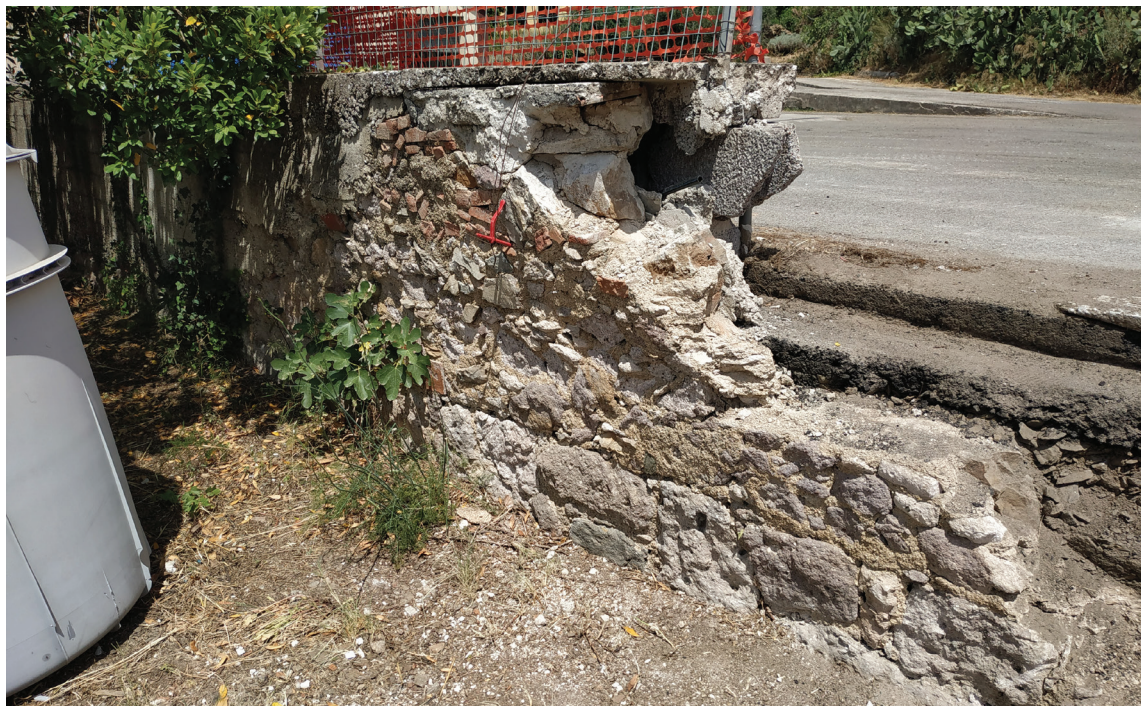
Foto 25

Tratto di muratura crollato da ripristinare.

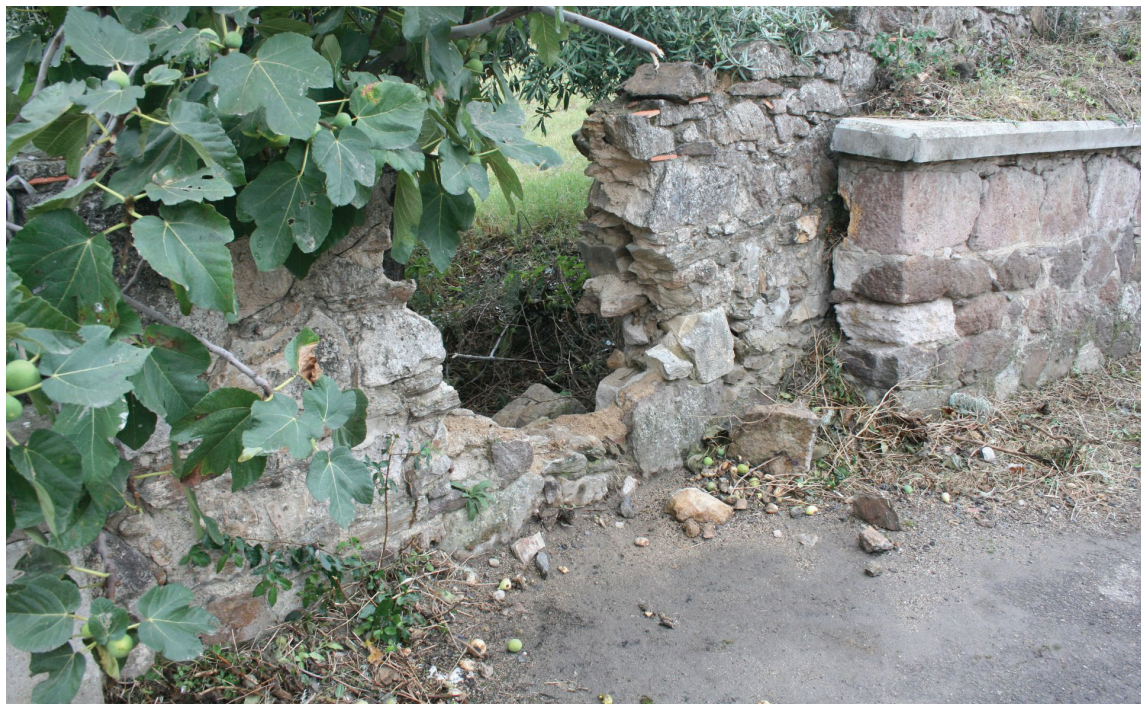
Foto 26

Tratto di muratura crollato da ripristinare.

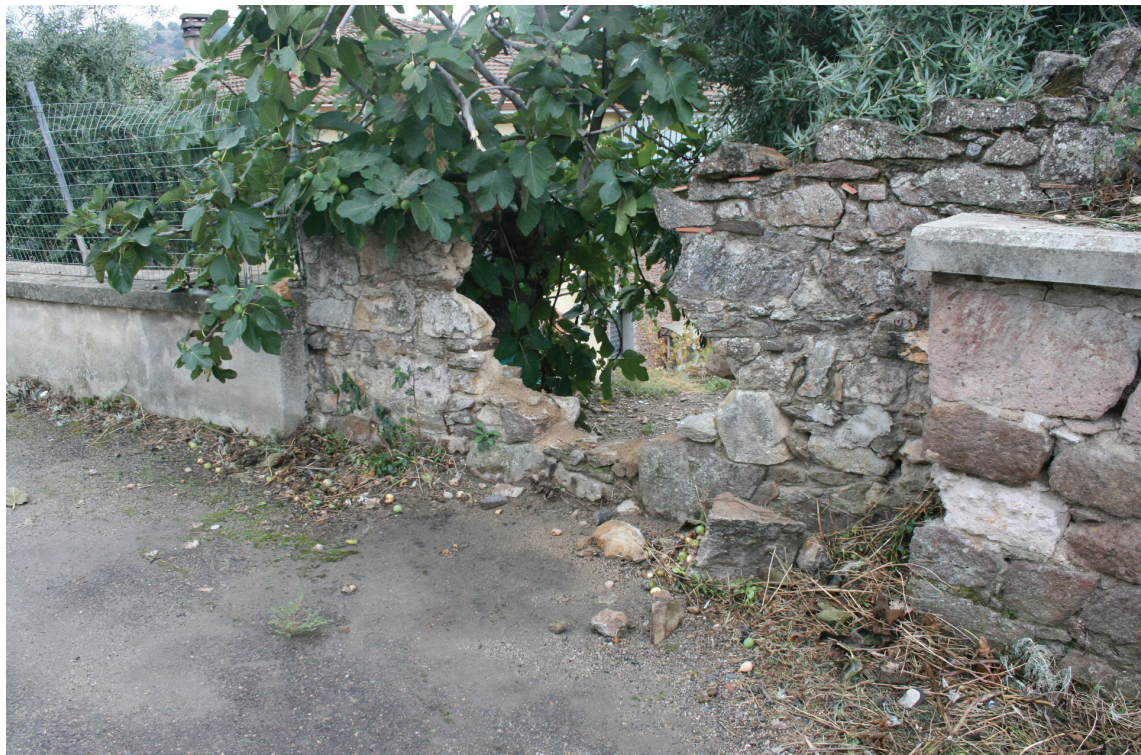
Foto 27

Dettaglio della muratura da ripristinare.
