Messa in sicurezza e ripristino di parte del muro
perimetrale del deposito automobilistico di Ozieri

PROGETTO ESECUTIVO

Codice elaborato:		Titolo dell'elaborato:		Formato:	Scale:
A.5		Documentazione fotografica dello stato di fatto		A4	
Revisione	Data	Descrizione	Redazione	Verifica	Approvazione
0	02/04/2020	Consegna	F.C.	L.O.	L.O. C.P.
1					
2					
Protocollo	Data	Sostituisce		Firma

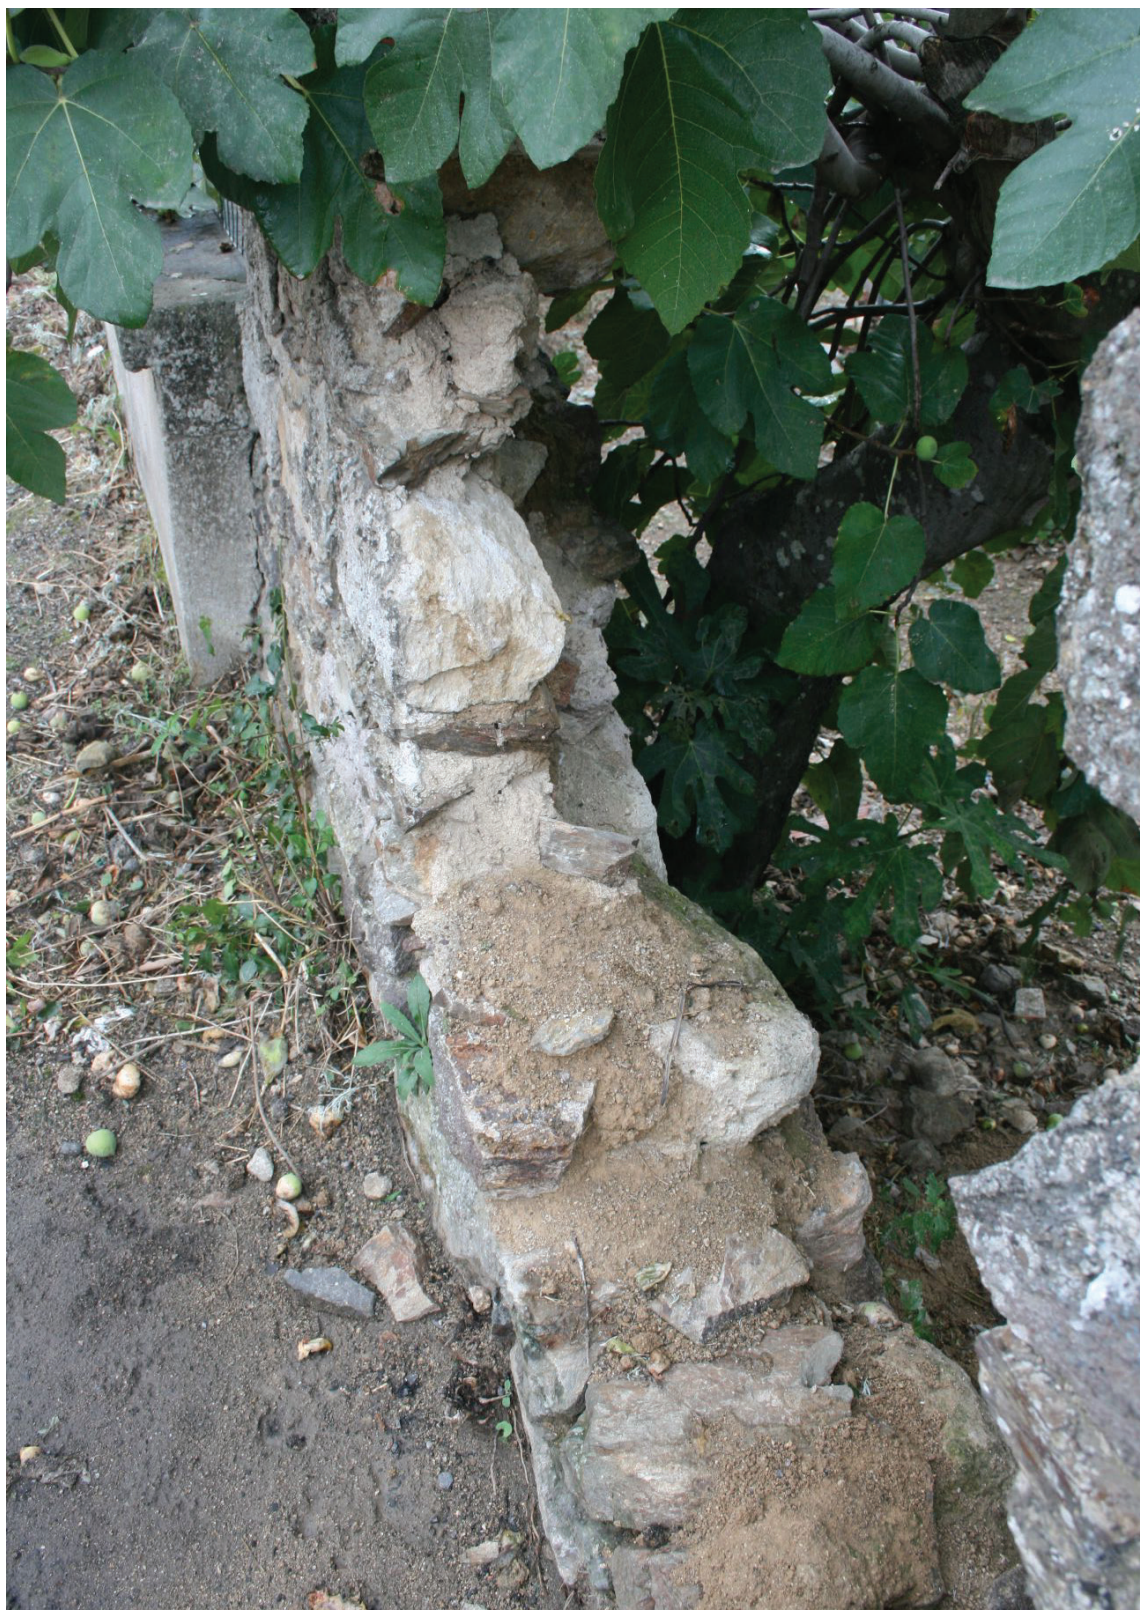
Foto 28

Tratto di muratura da ripristinare: dettaglio.

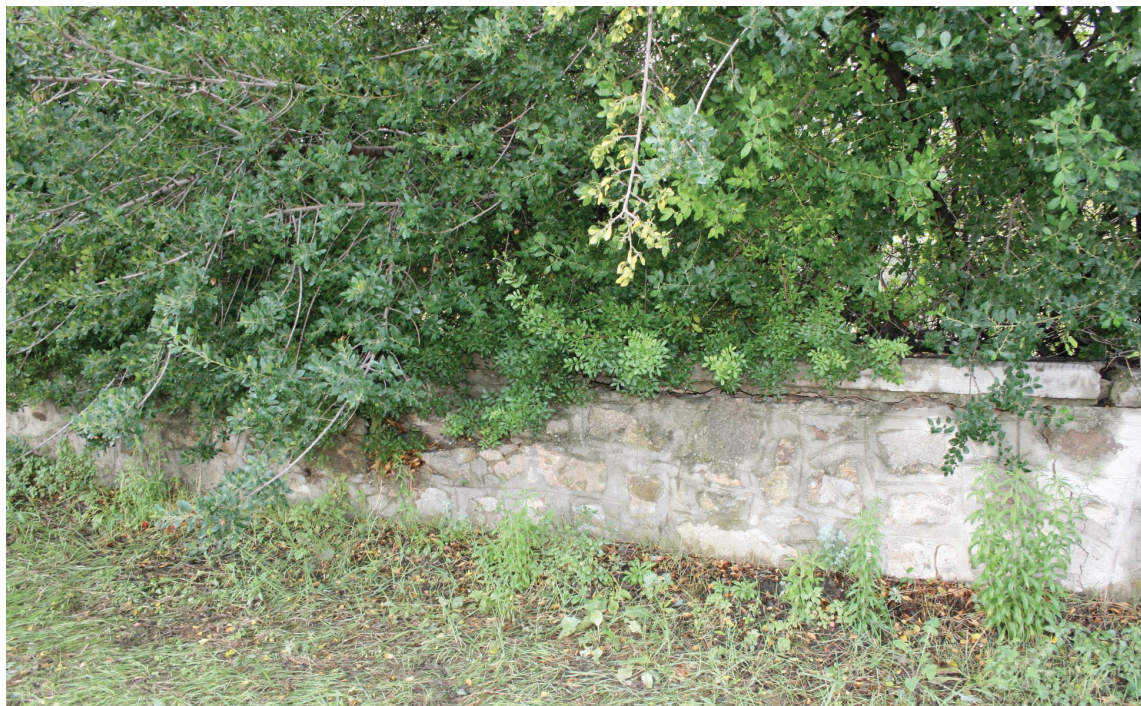
Foto 29

Tratto di muratura da ripristinare.

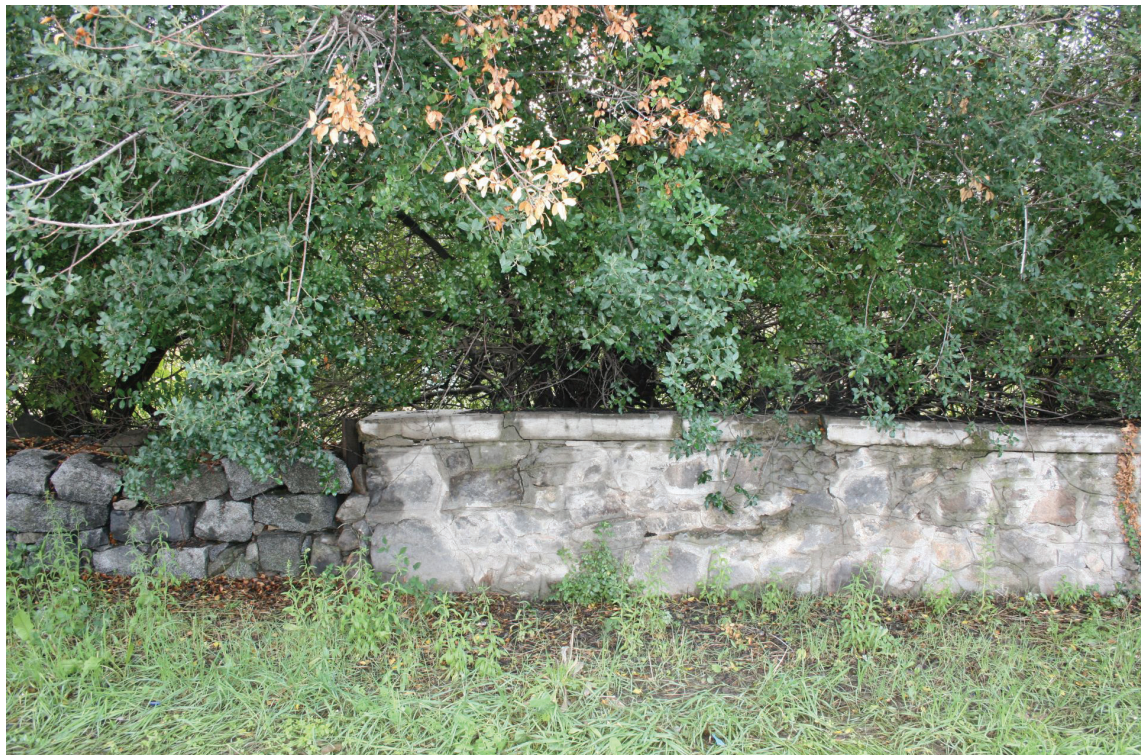
Foto 30

Tratto di muratura da ripristinare.
