Manutenzione Straordinaria
officine automobilistiche di Monserrato

PROGETTO ESECUTIVO

Relazione Illustrativa

R-01

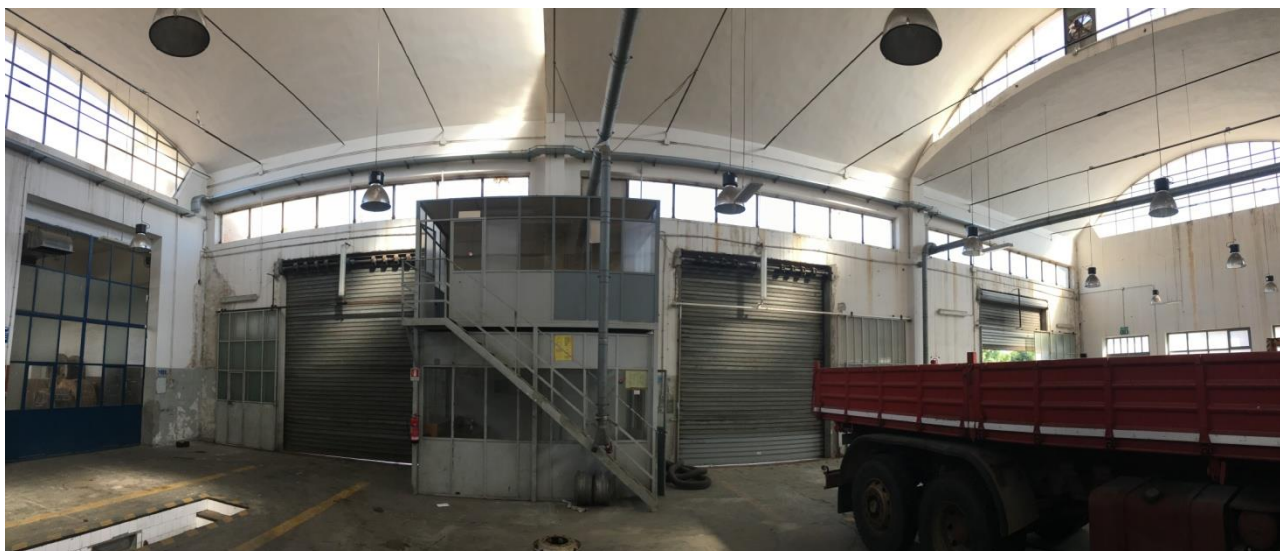
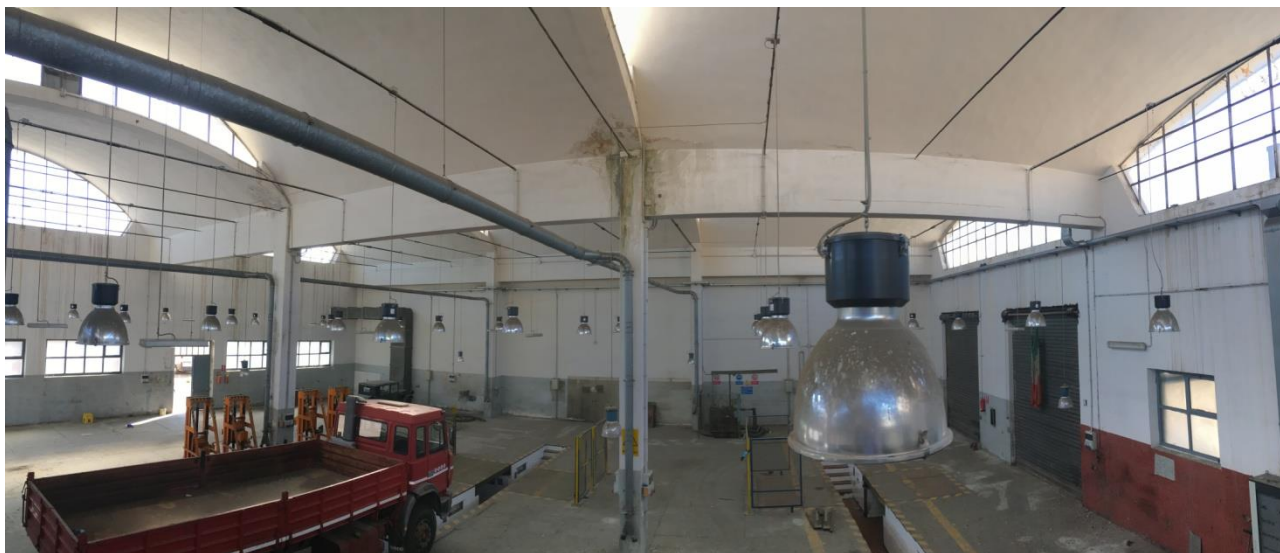
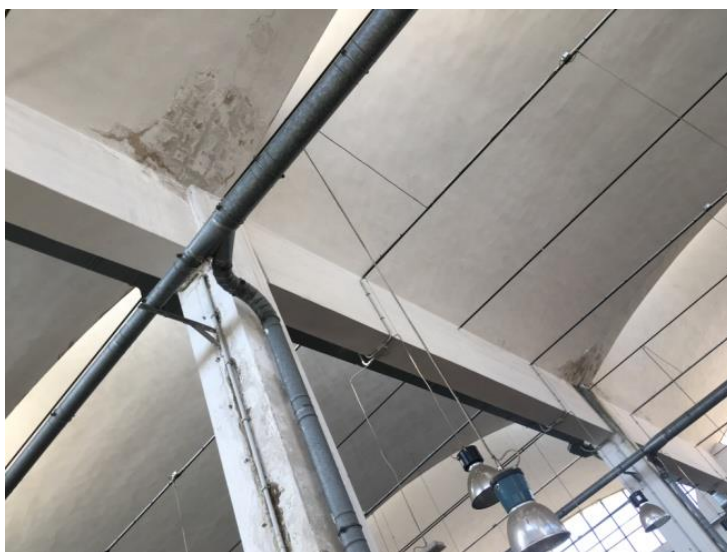
Sono risultate ingenti infiltrazioni di umidità provenienti sia dalla copertura sia dagli infissi posti in alto che hanno contribuito al degrado le parti interne ed esterne del fabbricato.

Gli effetti delle infiltrazioni all'interno dei locali si presentano sotto forma di rigonfiamenti e sfarinamenti della tinteggiatura e degli intonaci con evidenti tracce di muffe.

Verranno ripristinate le parti di intonaco ammalorate. Successivamente si procederà con il ripristino della tinteggiatura di tutte le pareti interne (comprese le travi ed i pilastri), previa raschiatura delle parti degradate e l'applicazione di specifico primer. Inoltre, verrà ripristinata la tinteggiatura degradata dei soffitti.

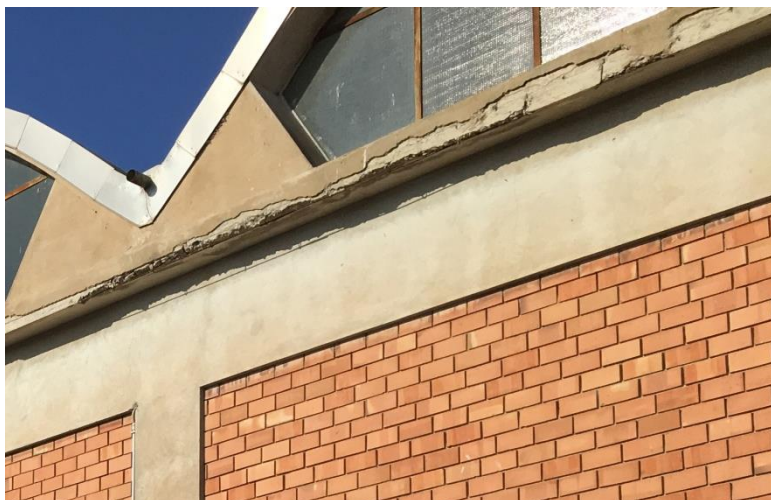
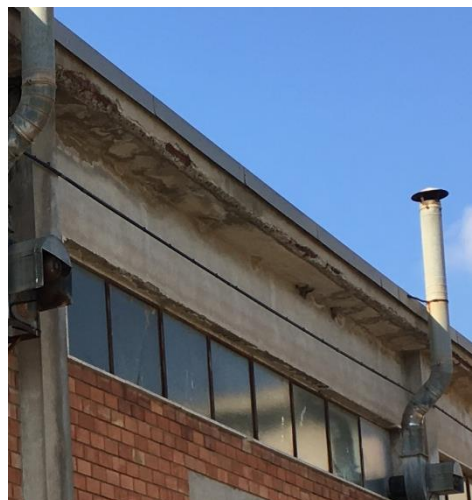
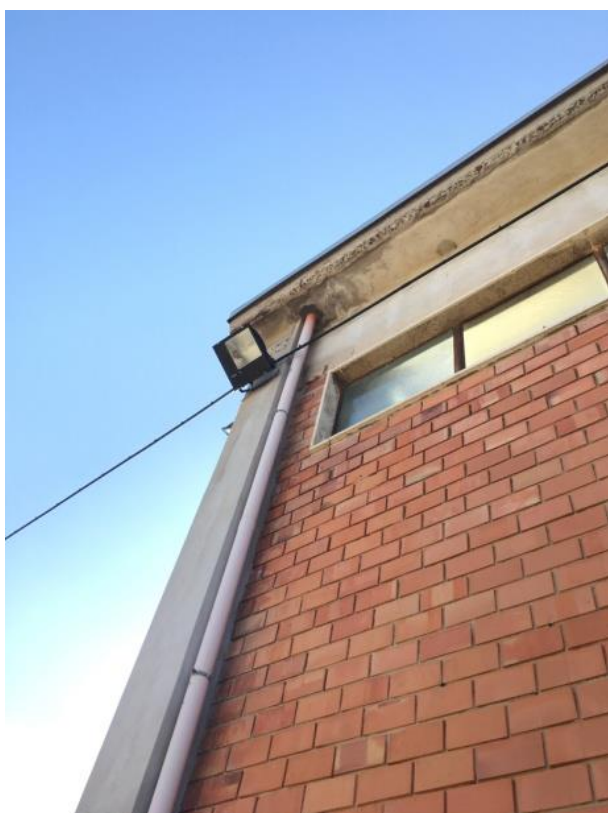
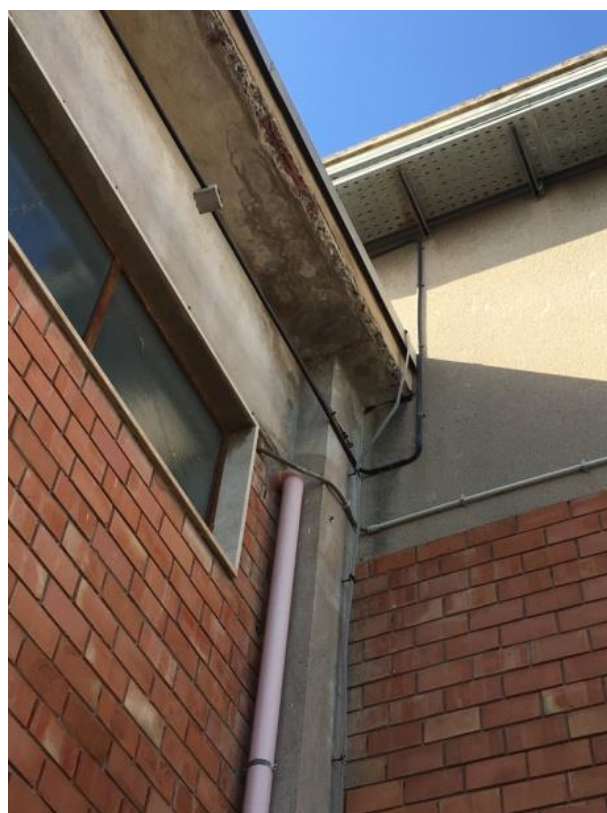
All'esterno del fabbricato, risultano ingenti danni ai cornicioni, con diffusi distacchi di parti di intonaco e del copriferro. Si rilevano, inoltre, evidenti tracce di percolazioni di umidità lungo l'intradosso delle strutture sporgenti. Anche in corrispondenza dei raccordi tra il canale di gronda laterale (lato nord) ed i discendenti si presenta presentano macchie di umidità.

È previsto il risanamento di cornicioni con malta cementizia pronta all'uso per riprese e stuccature a spessore, fibrorinforzata con microfibre sintetiche, previa rimozione delle parti friabili e trattamento passivante delle armature. Successivamente si provvederà all'applicazione dell'intonaco di finitura e contestuale applicazione di un profilo rompi goccia.

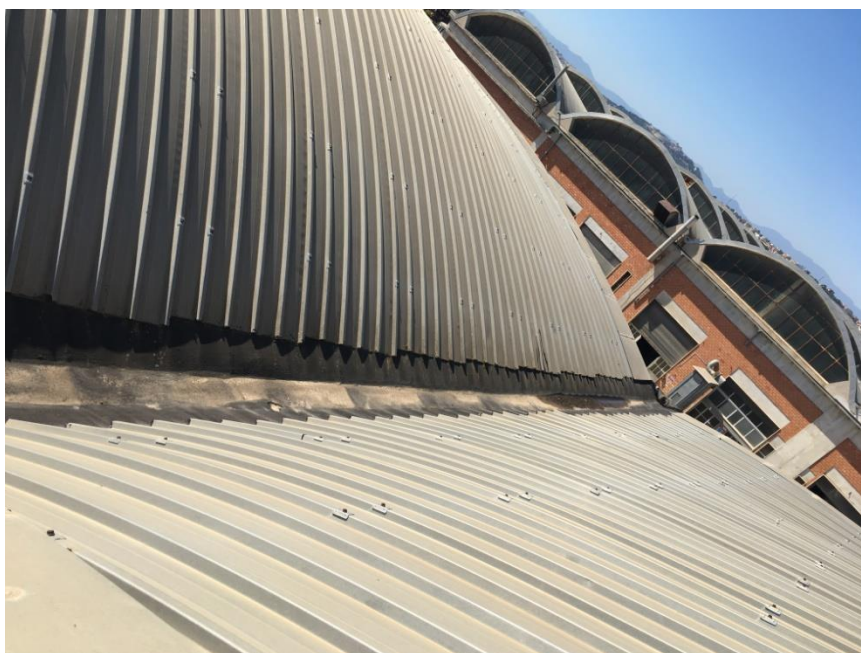
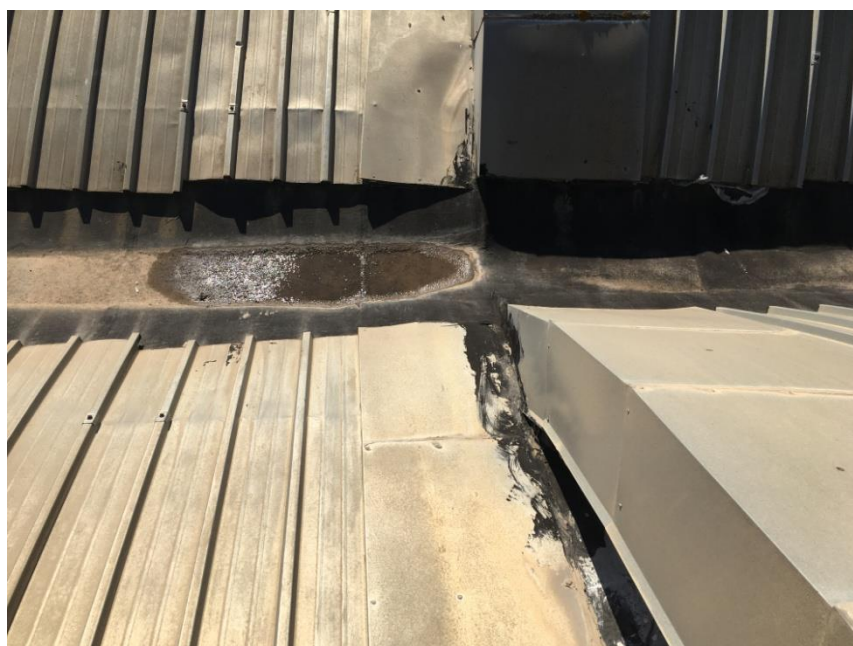
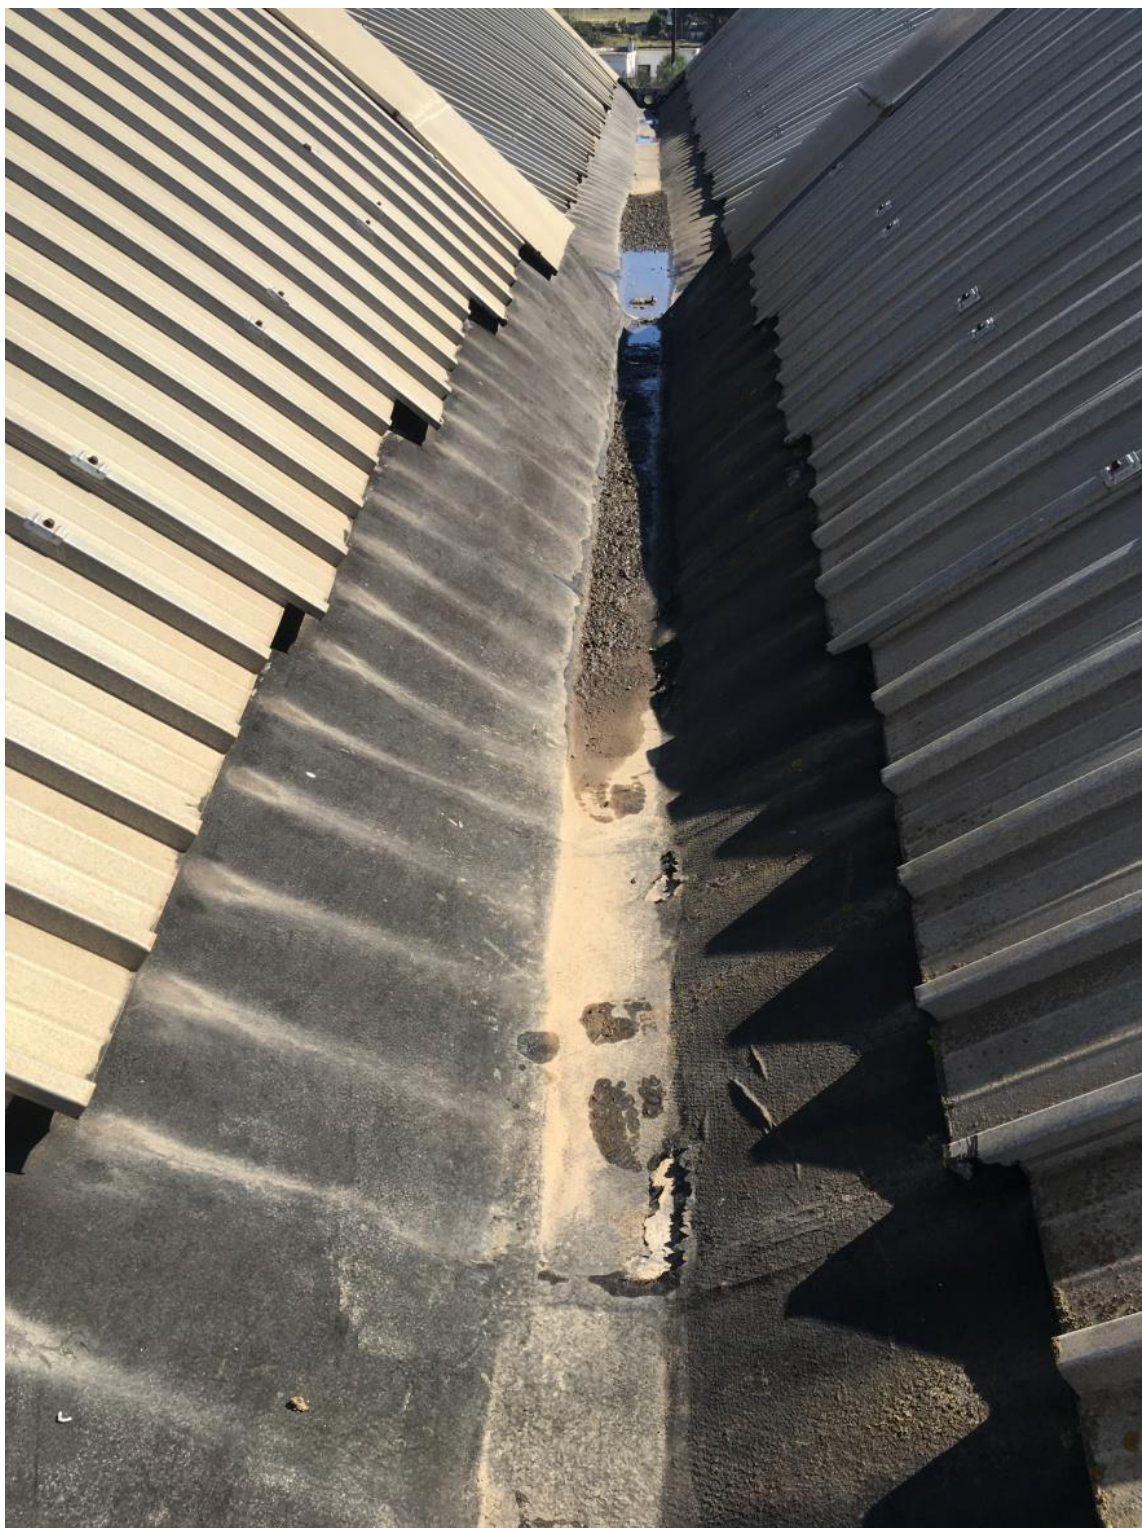
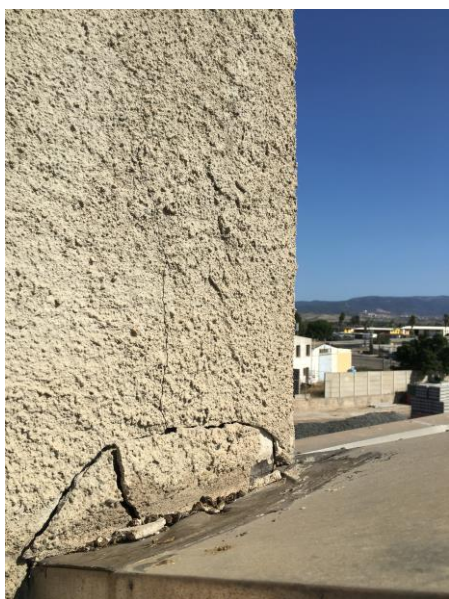
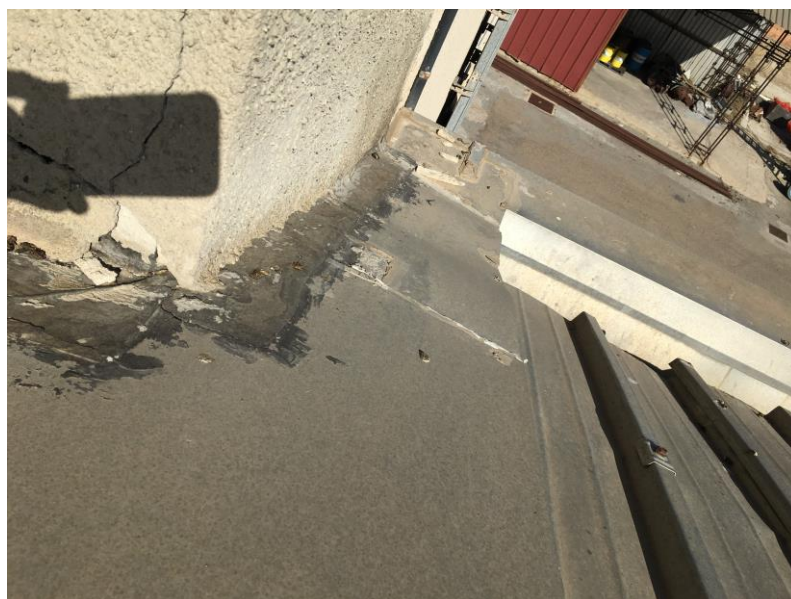
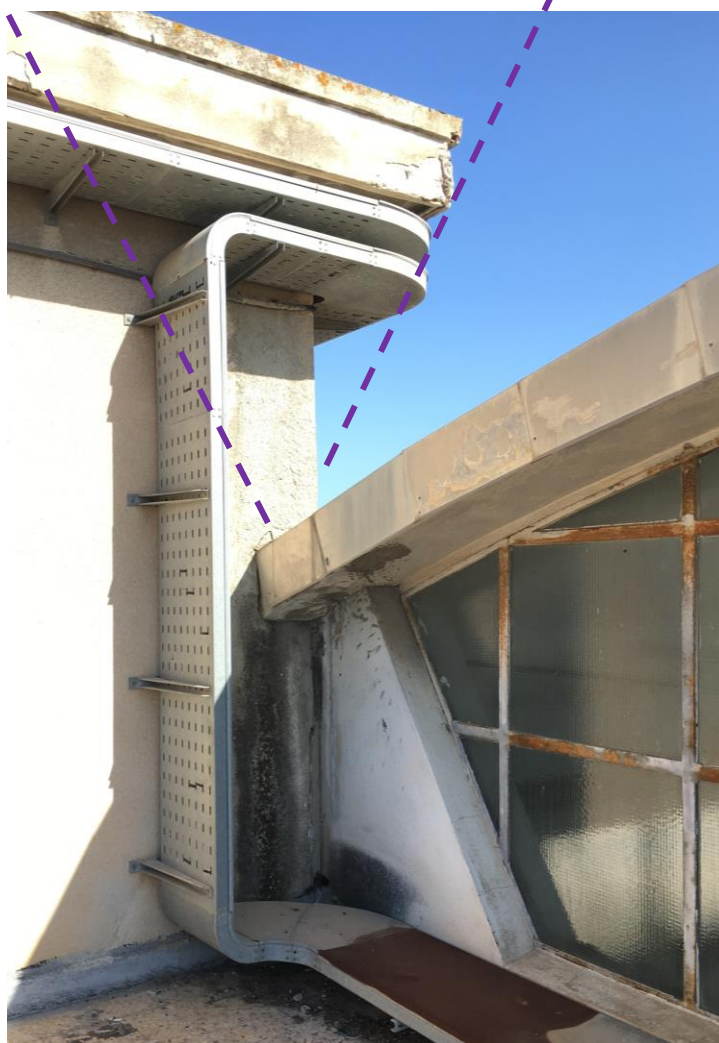
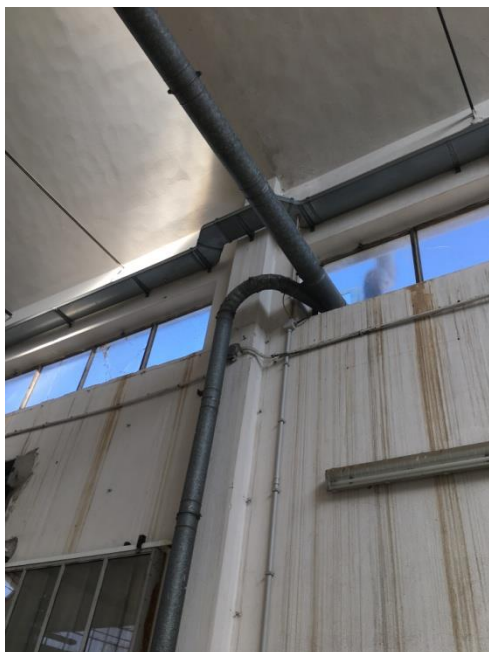
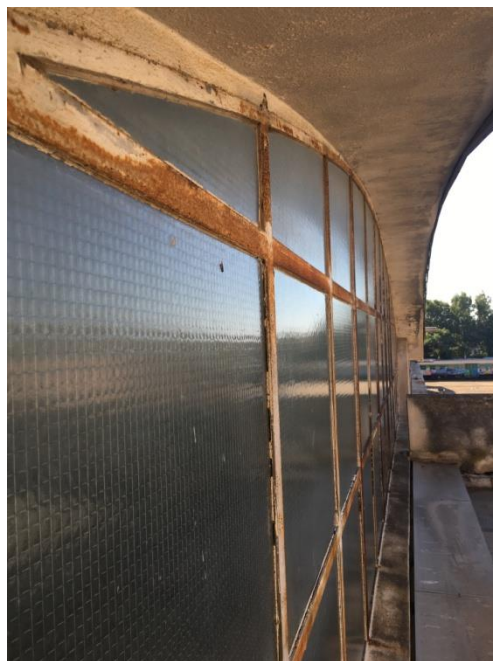
Da un esame visivo della copertura, si è rilevata l'occlusione di alcuni degli scarichi presenti nel canale di raccolta acque meteoriche con accumulo di detriti e materiale limaccioso. L'impermeabilizzazione bituminosa del canale di raccolta acque è risultata parzialmente distaccata e lacerata in vari punti.

Gli infissi a vetrata posti in alto risultano vetusti e in cattivo stato di conservazione con alcuni vetri lesionati; la struttura metallica di sostegno risulta notevolmente ossidata e senza tenuta agli agenti atmosferici, come evidenziano le ingenti tracce di percolazioni attraverso le giunzioni.

Preliminarmente, si procederà con la verifica dell'impianto esistente di raccolta e smaltimento delle acque meteoriche, in particolare verifica di tutto il canale di gronda, in particolare l'idoneità delle pendenze e delle impermeabilizzazioni, compresa la verifica delle saldature e sigillature dei compluvi e dei discendenti, compresa la verifica della funzionalità delle tubazioni di collegamento alla rete principale. La lavorazione comprende eventuali tagli e sostituzioni dei tratti non più funzionali, realizzazione delle opere edili di rimozione e ripristino.

Gli infissi a vetrata prossimi alla copertura verranno sostituiti con nuovi in alluminio elettrocolorato con cristalli antisfondamento stratificati 6/7, ivi compresa la predisposizione ed installazione degli estrattori d'aria.

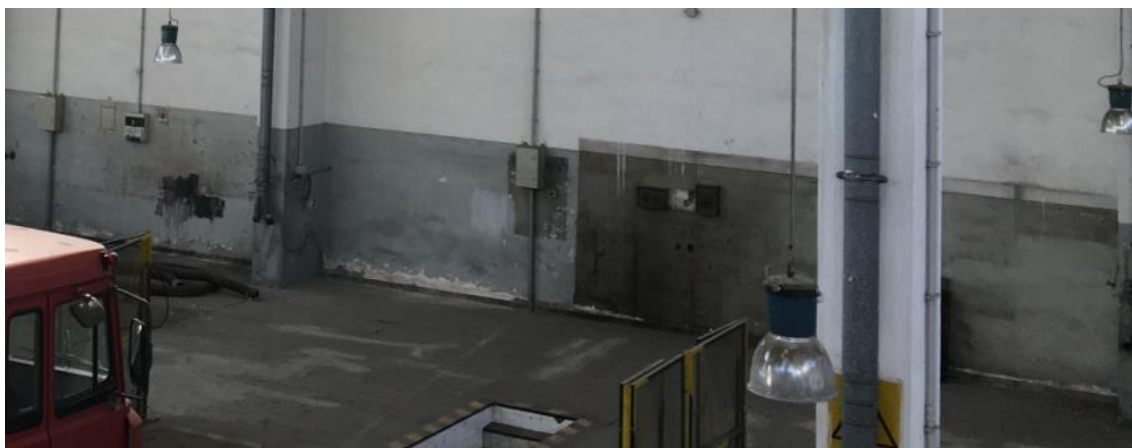
Figura 20

Alla base delle strutture verticali risultano alcuni rigonfiamenti e distacchi della tinteggiatura e sfarinamenti dell'intonaco per un'altezza di circa 10-20 cm dovuti a fenomeni di risalita capillare di umidità.

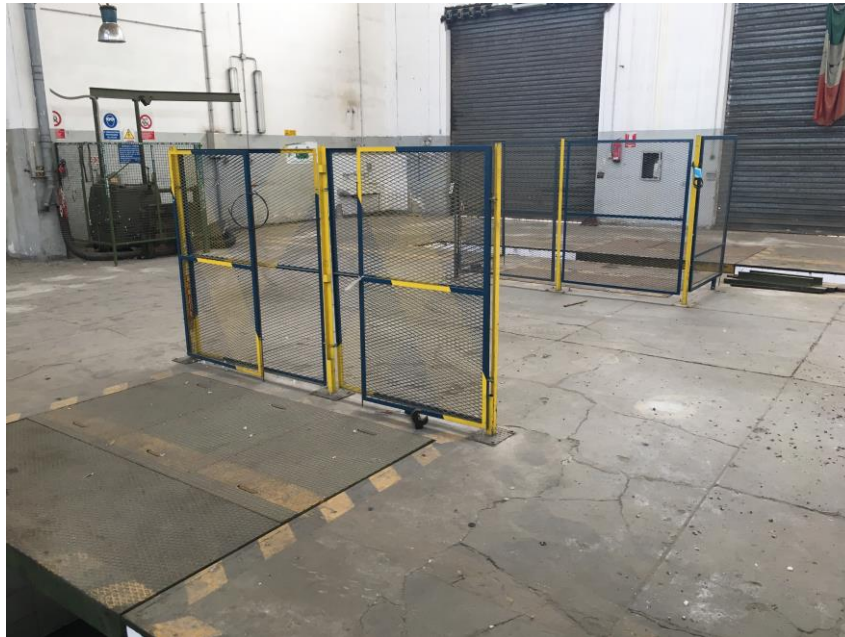
Figura 21

La pavimentazione dell'officina , del tipo "industriale", risultata incoerente ed usurata in vari punti.

È previsto l'intero ripristino della pavimentazione mediante posa di malta autolivellante fibrorinforzata e resistente all'usura con specifico primer d'adesione, previa preparazione della pavimentazione esistente con idrosabbatura ove necessario e l'idropulitura dell'intera superficie.

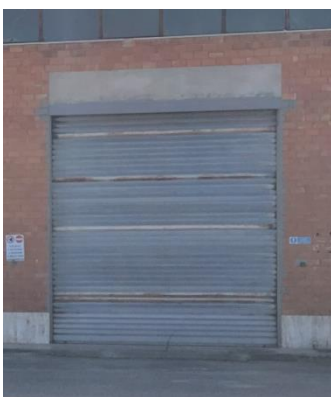
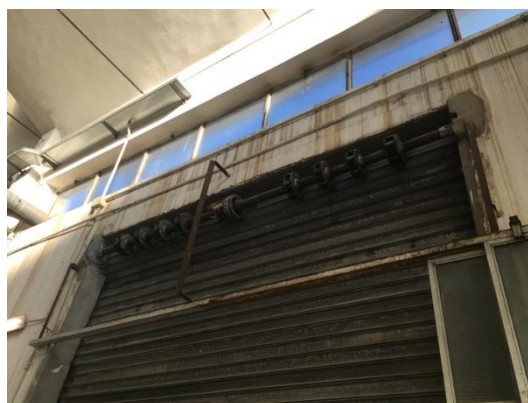
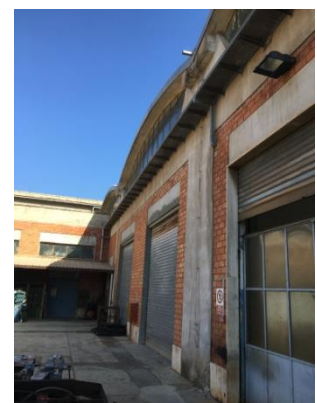
Sono presenti n.5 serrande metalliche motorizzate in corrispondenza degli accessi carrabili. Le stesse sono risultate funzionanti, ma gli elementi metallici scorrevoli (in ferro zincato a caldo) presentano tracce di ossidazione necessitano di manutenzione. Mancano i cassonetti coprirullo.

Le serrande metalliche del prospetto ovest, gli infissi esterni (porte e finestre) e gli infissi interni (porte e partizioni interne) saranno riverniciati previa preparazione del supporto, spazzolatura e pulizia. Le serrande saranno, inoltre, trattate preventivamente con aggrappante specifico per metalli zincati e dotate di cassonetto coprirullo in alluminio colorato.

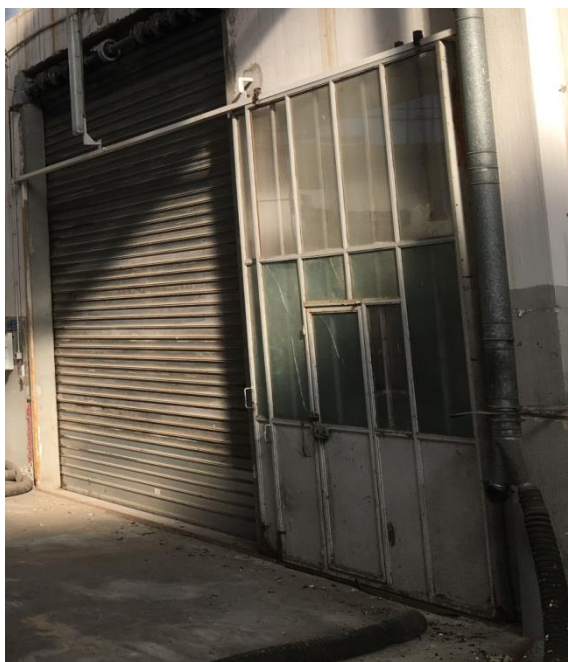
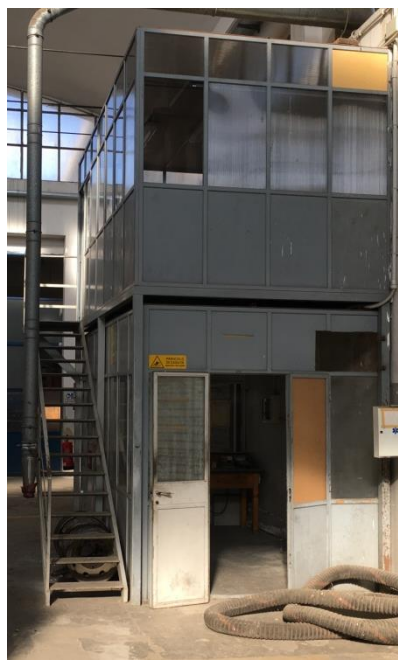
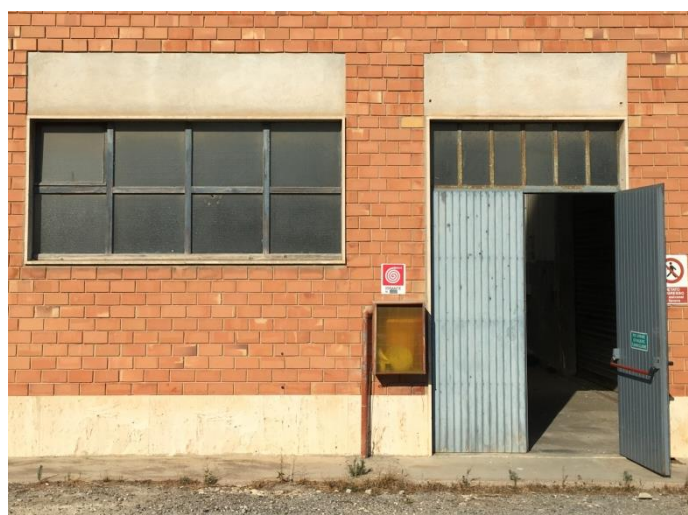
Le finestre a quota inferiore, le porte, gli infissi scorrevoli di chiusura dei varchi carrabili, e gli infissi interni risultano in cattivo stato di conservazione. Presentano tracce di ossidazione e screpolature della verniciatura; alcuni vetri non appaiono del tipo antinfortunistico.

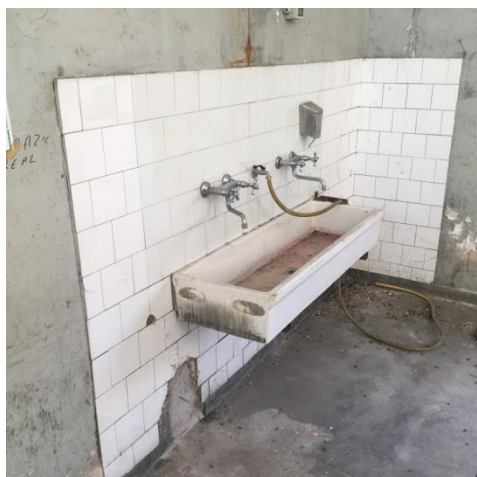
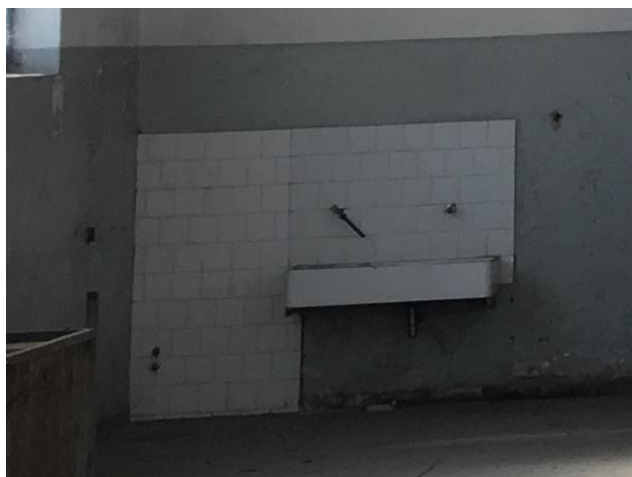
Sulla parete interna dei locali sono presenti due lavabi con rubinetto acqua fredda/calda in pessimo stato di conservazione. Il lavabo sulla destra è risultato alimentato idricamente e lo carico è apparso funzionante. Il lavabo sulla sinistra non è risultato funzionante.

Dei due lavandini esistenti, quello sulla sinistra verrà eliminato, mentre quello a destra verrà sostituito da due unità con nuove rubinetterie e scarichi, compreso il rifacimento dei punti idrici di adduzione acqua calda/fredda). Compresa la posa del rivestimento in piastrelle di gres porcellanato (cm. 30x30).

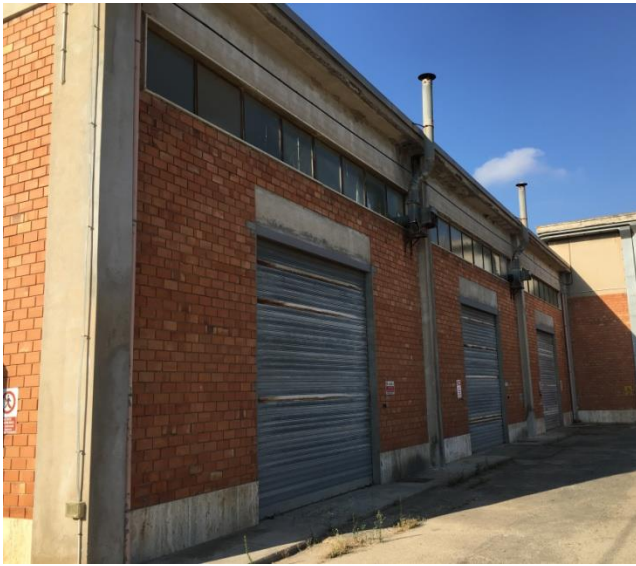
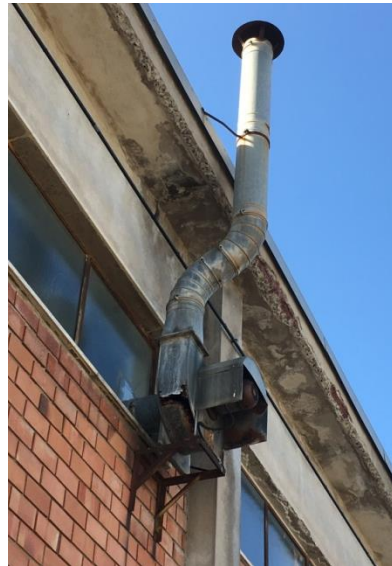
Il sistema di aspirazione fumi di scarico presenta ingenti tracce di ossidazione sia in corrispondenza degli aspiratori che in corrispondenza della tubazione di scarico. La lamiera nell'intorno della girante dell'aspiratore risulta seriamente danneggiata con corrosione passante. L'aspiratore sulla sinistra (guardando il prospetto nord) è completamente danneggiato. Anche la tubazione sulla mandata ed i relativi sostegni metallici fissati sul cornicione risultano ossidati.

La tubazione flessibile armata di collegamento alla tubazione fissa di aspirazione appare in normale stato di conservazione, tuttavia si rileva la mancanza della bocchetta posta all'estremità di collegamento alle tubazione di scarico degli autoveicoli.

Verranno sostituiti i due aspiratori a servizio dell'impianto di aspirazione fumi, la tubazione di mandata e la relativa struttura di sostegno.
