PROGETTO
Manutenzione Straordinaria
officine automobilistiche Monserrato

PROGETTO ESECUTIVO

ELABORATO
Stato di Fatto

CODICE ELABORATO
T-02

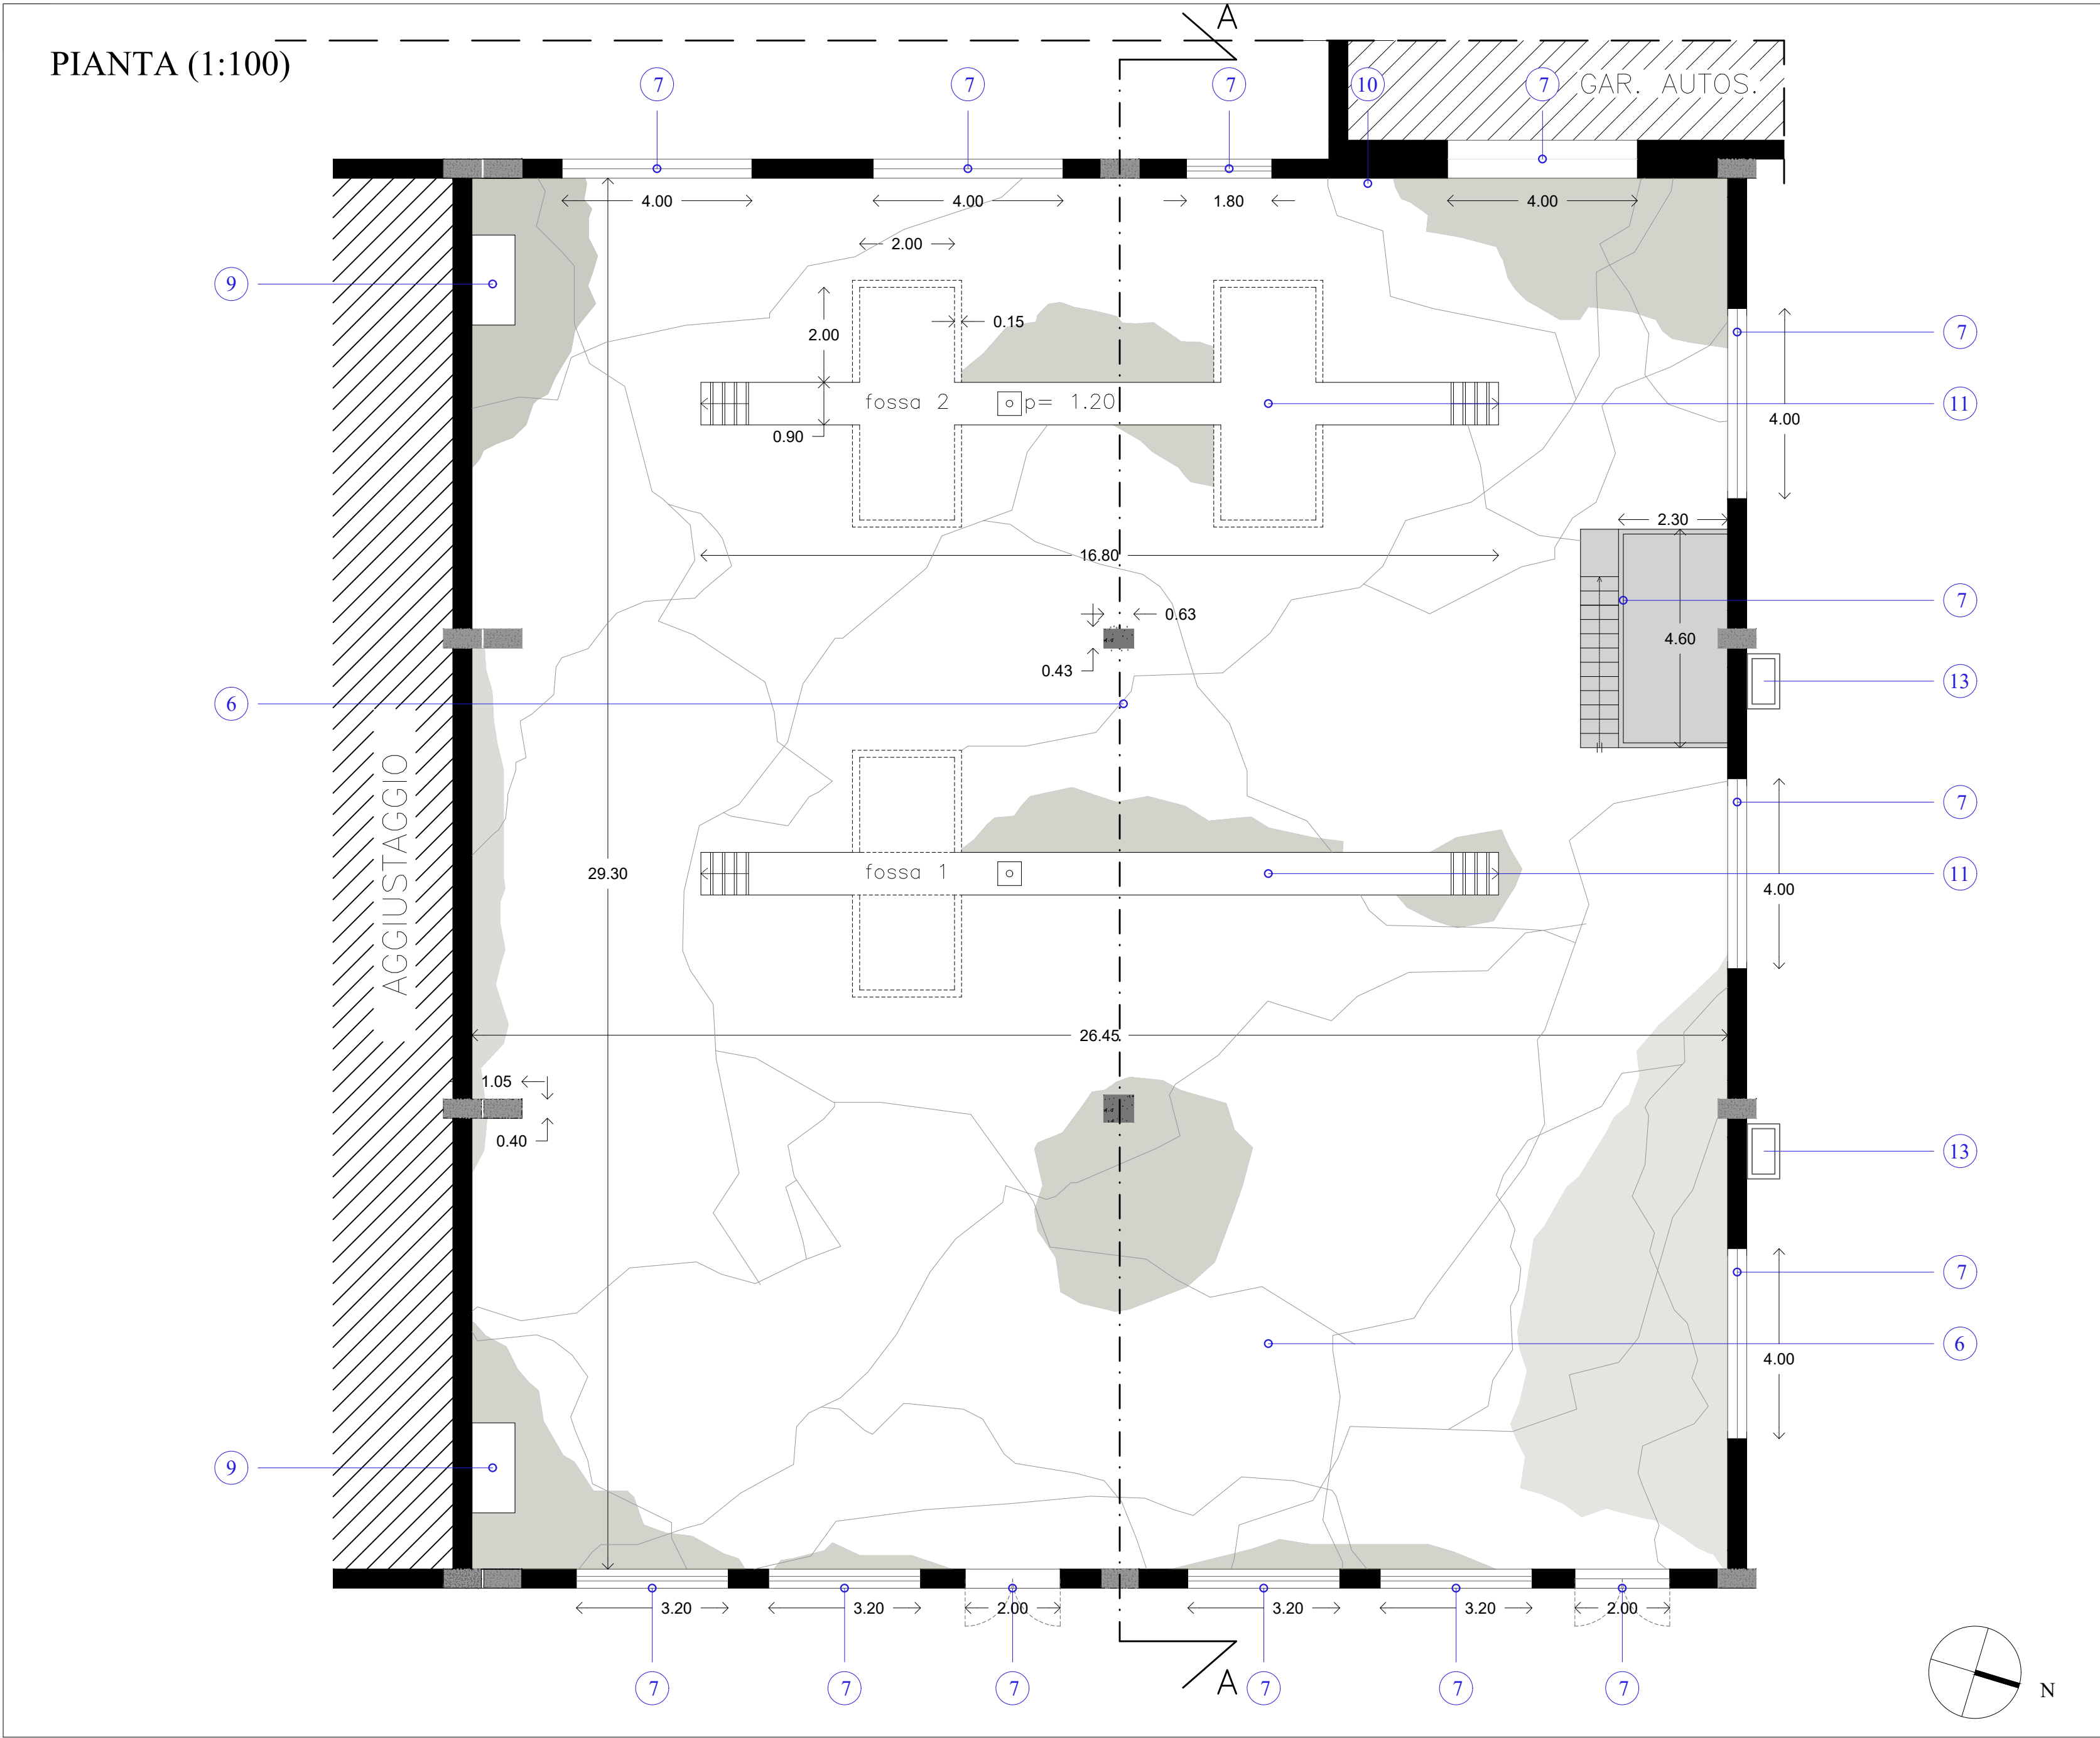
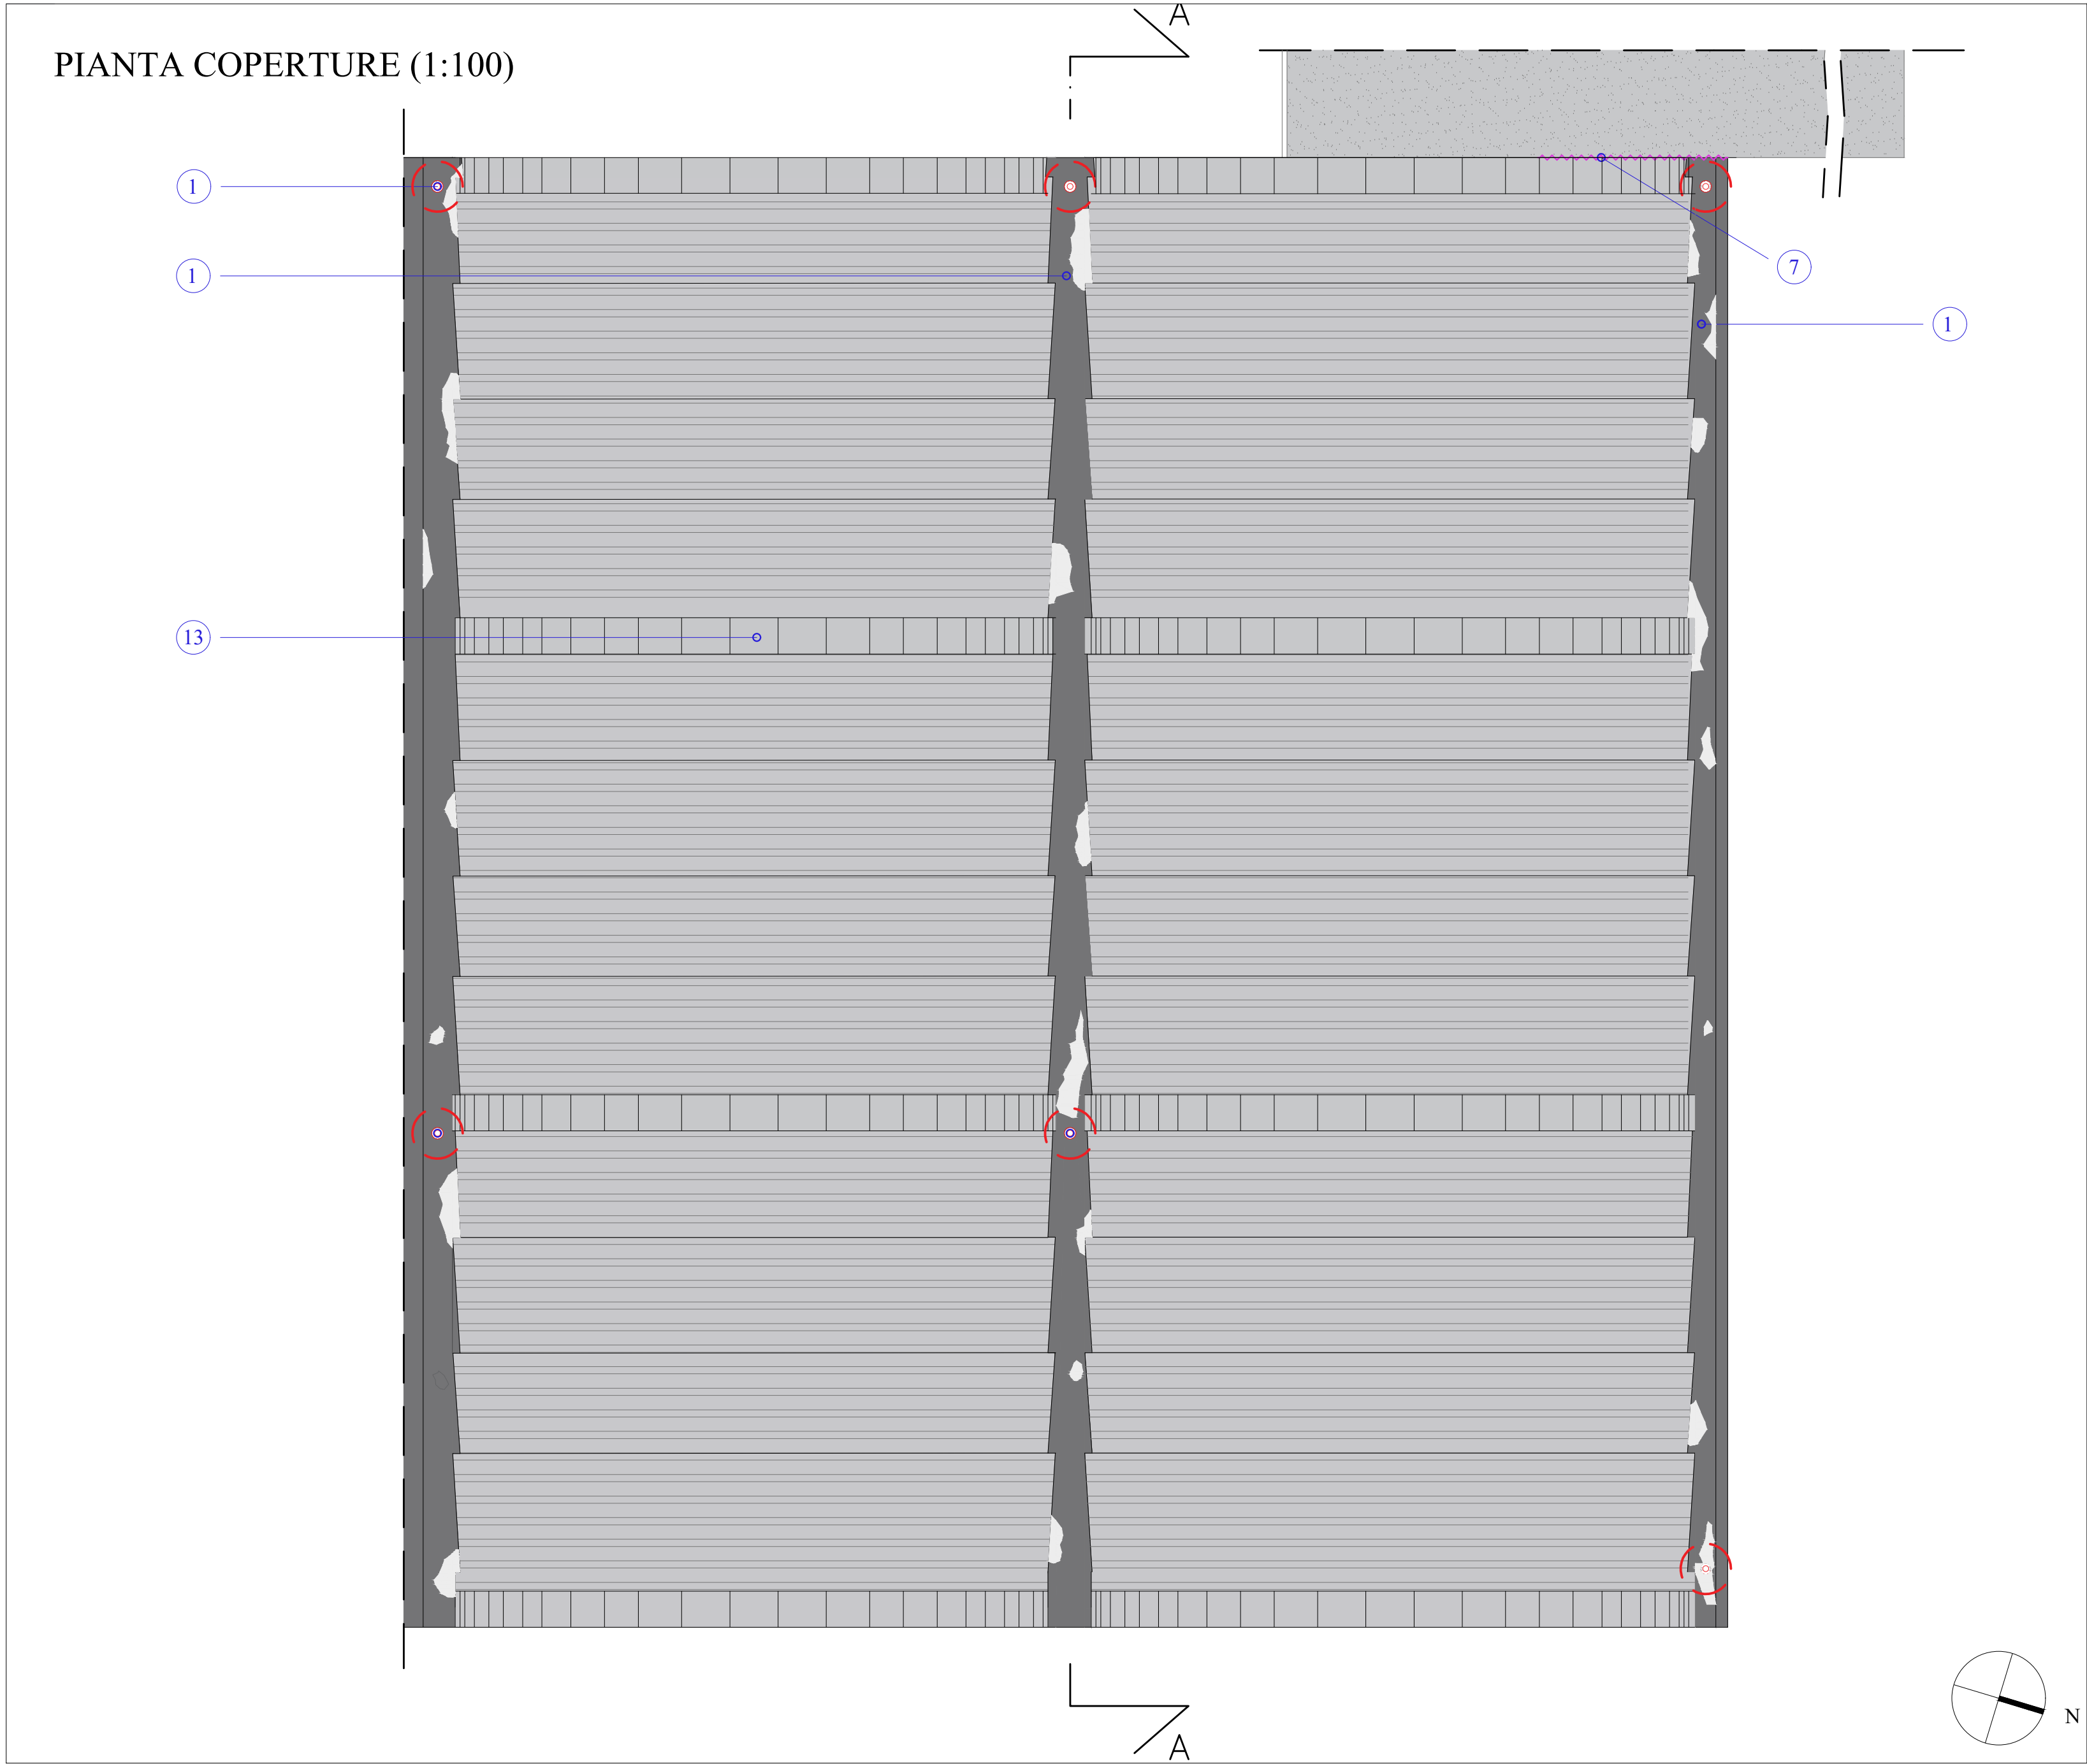
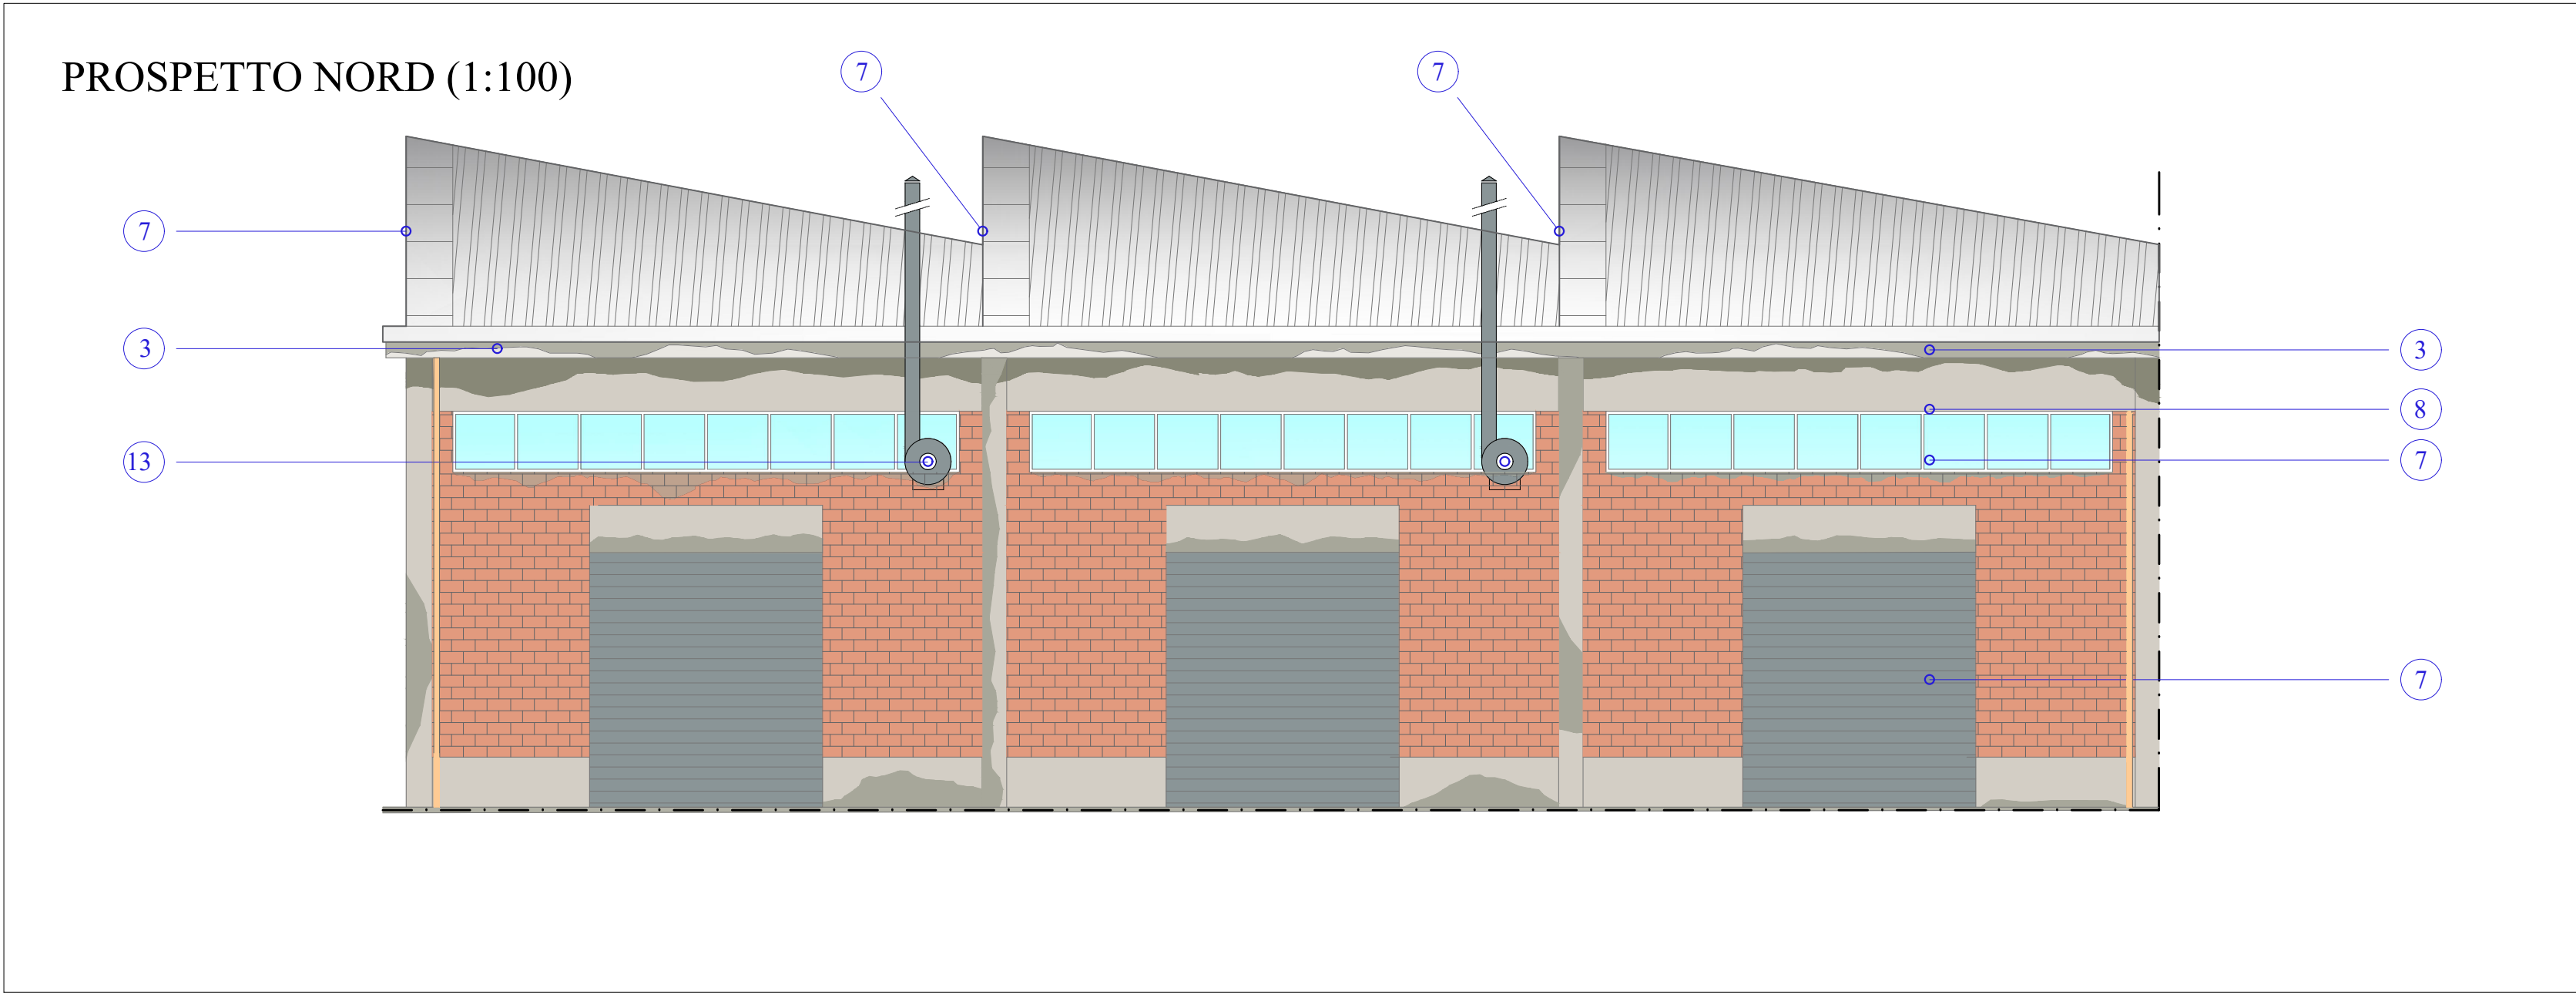
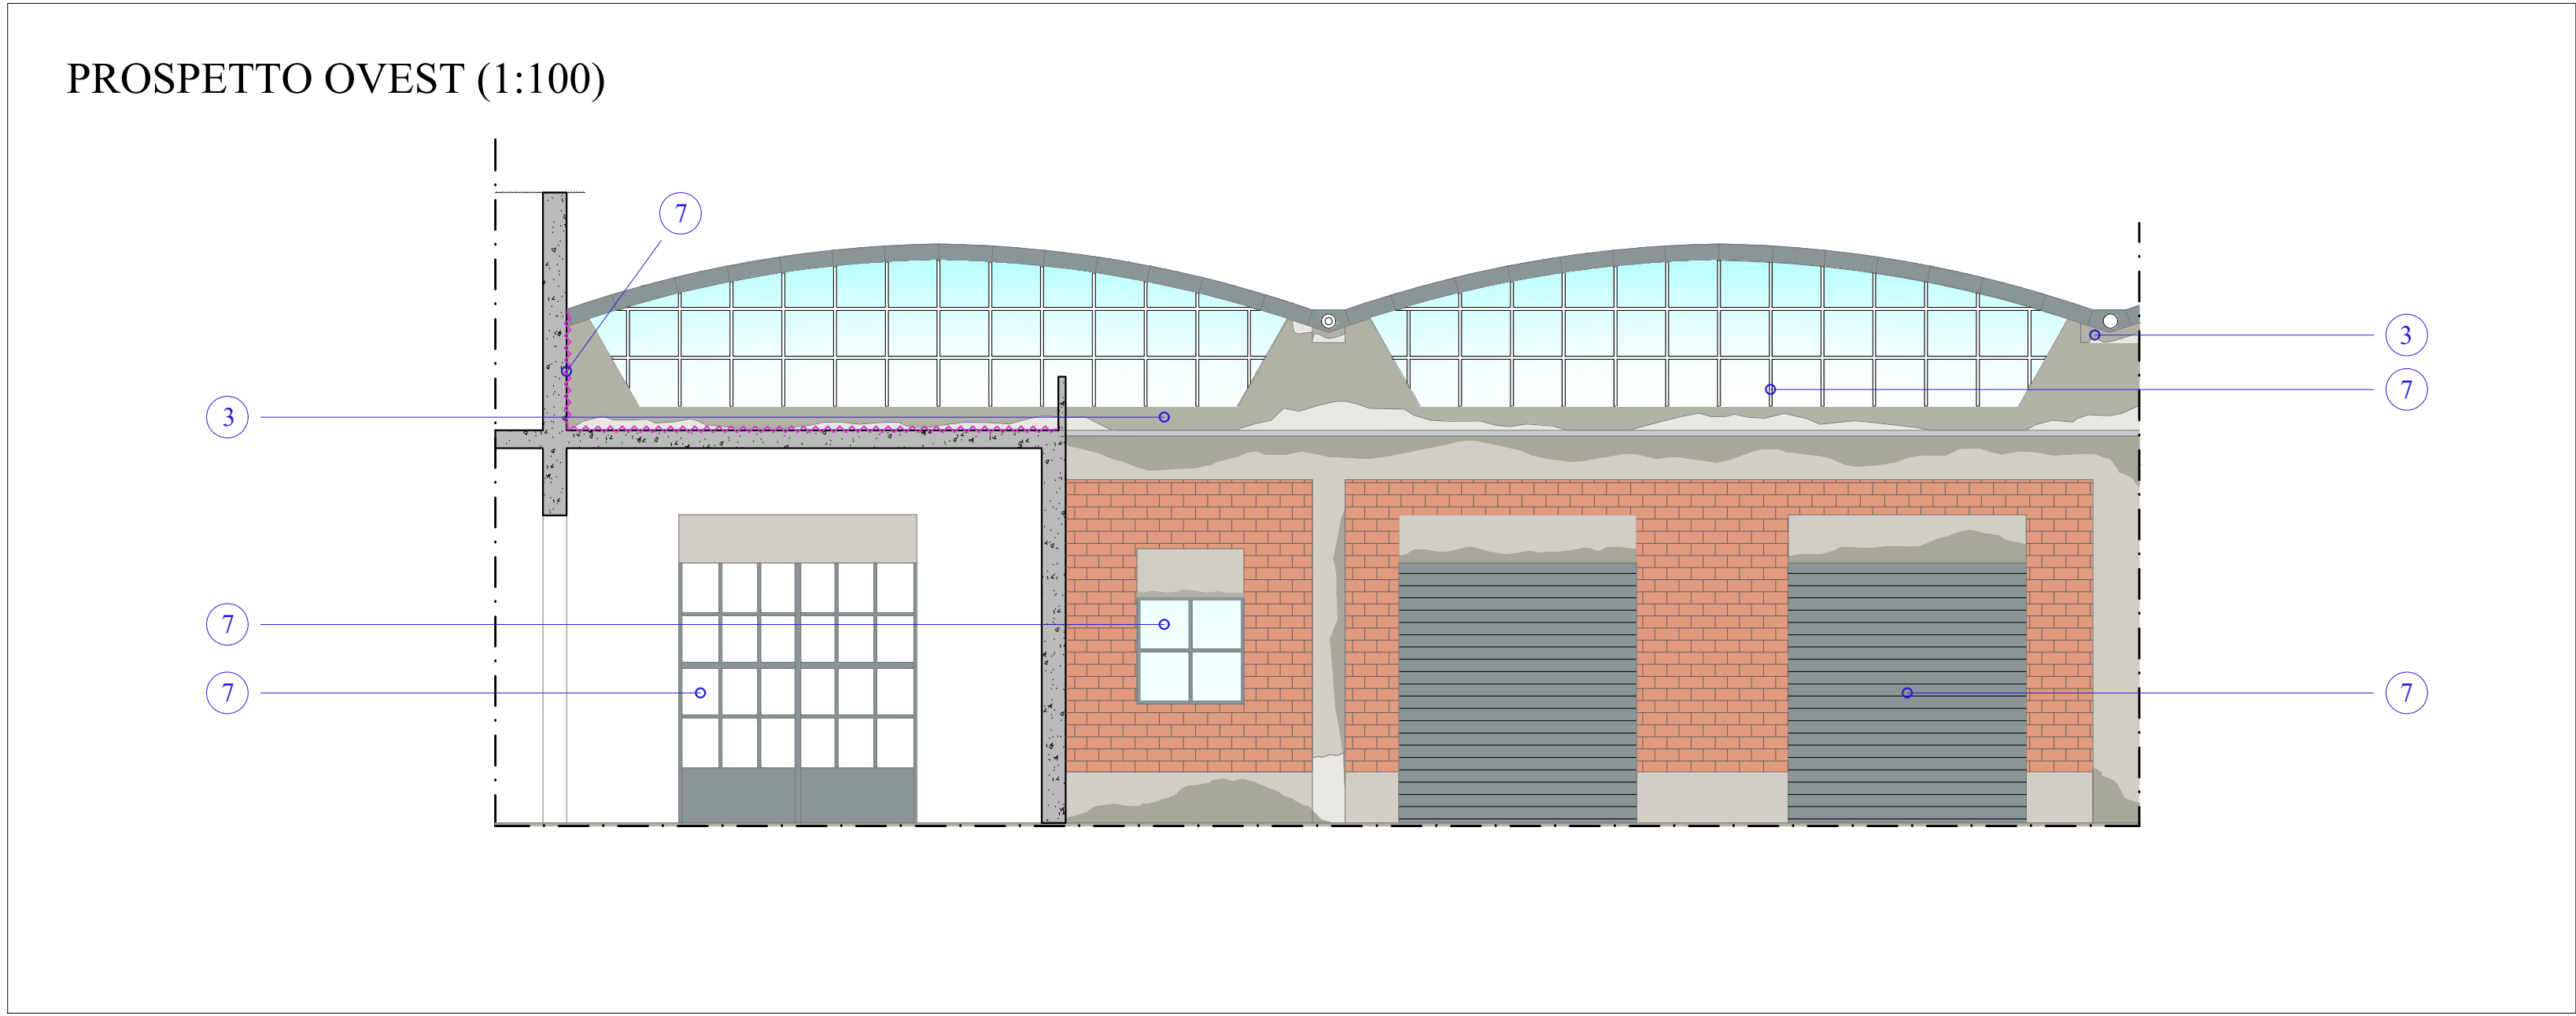
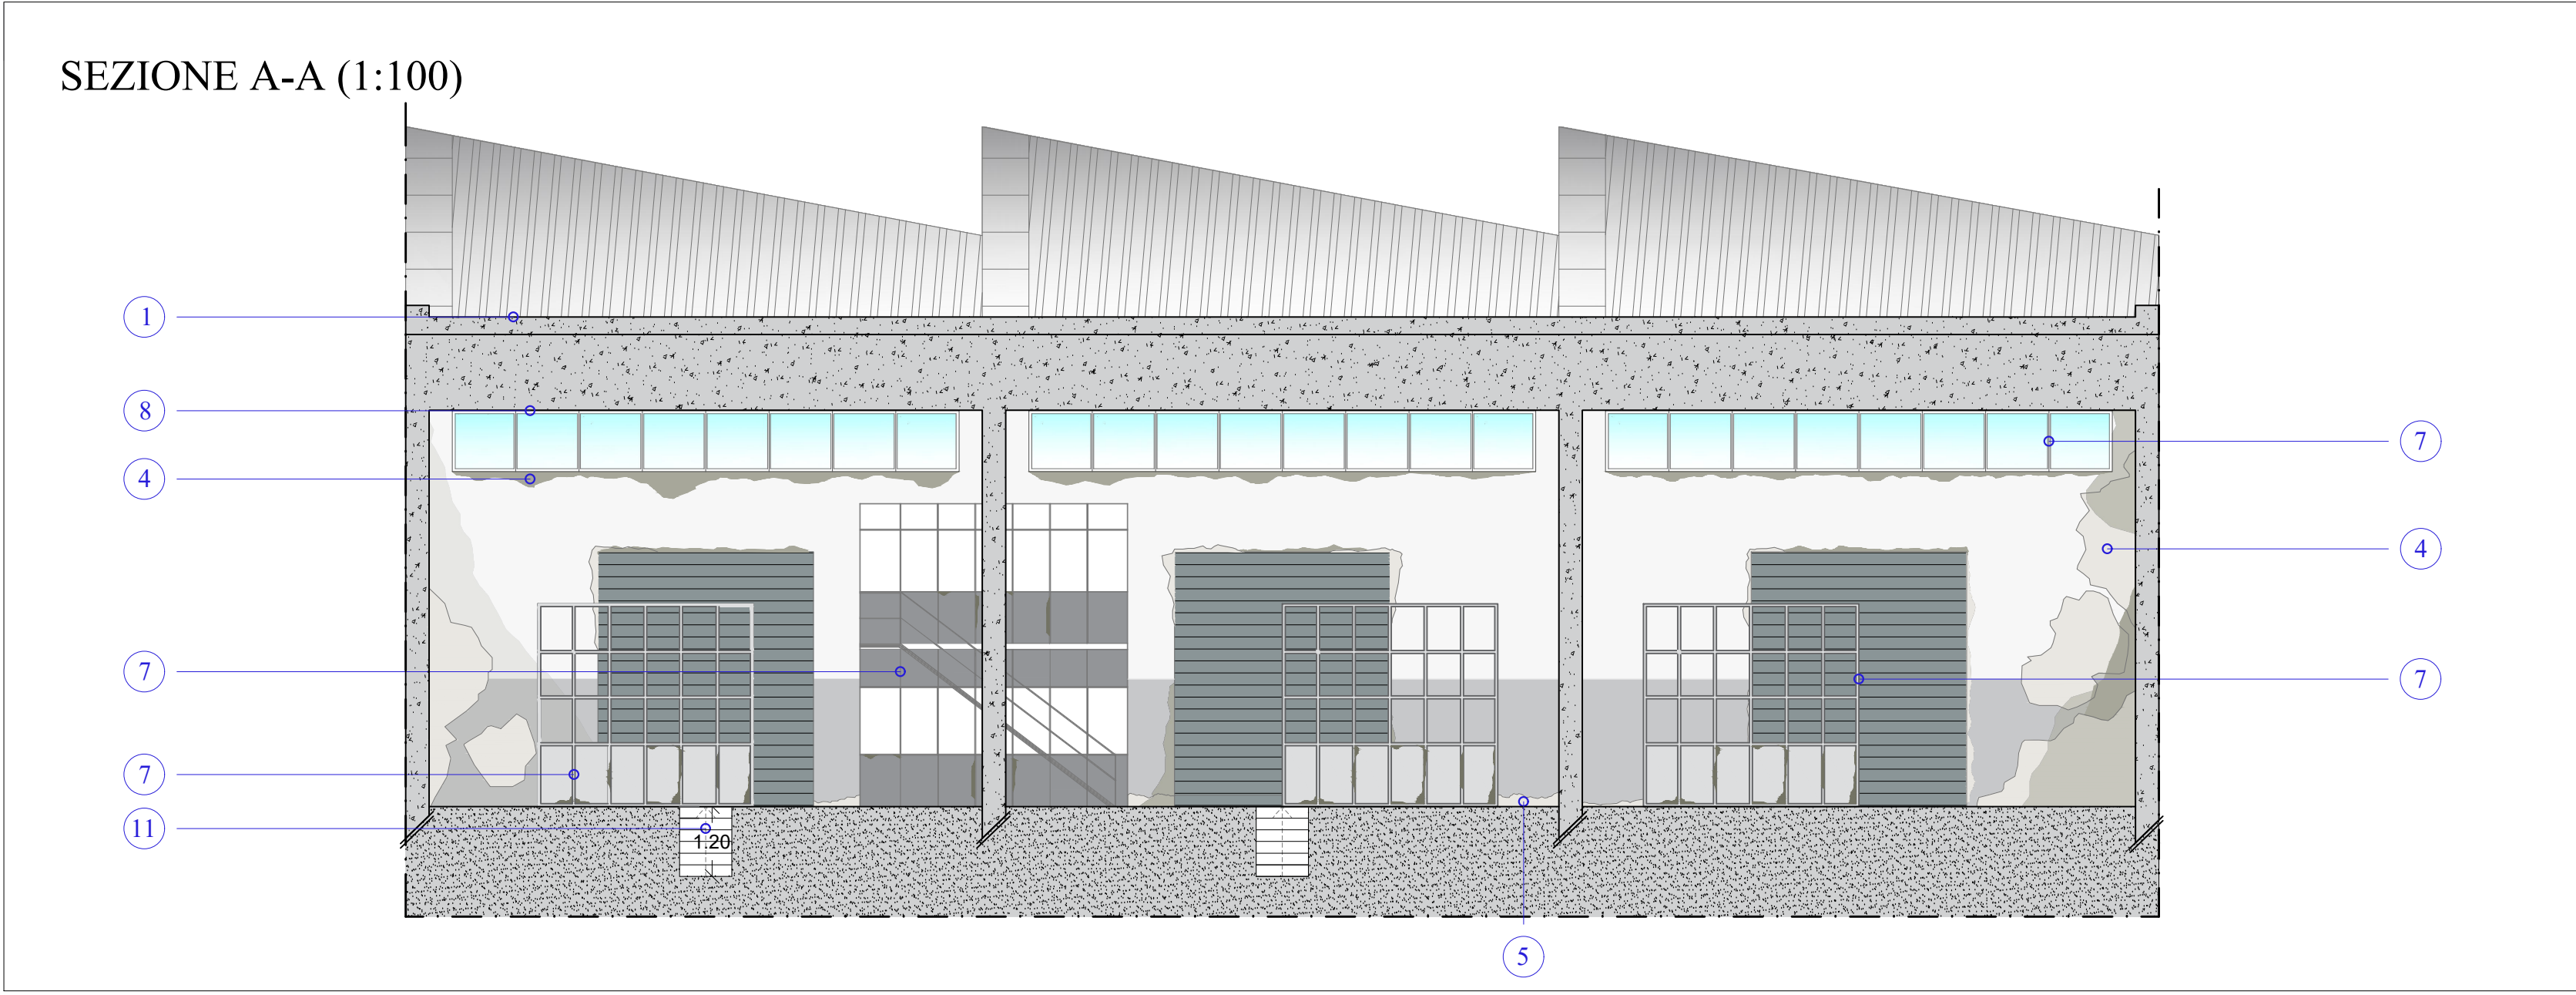
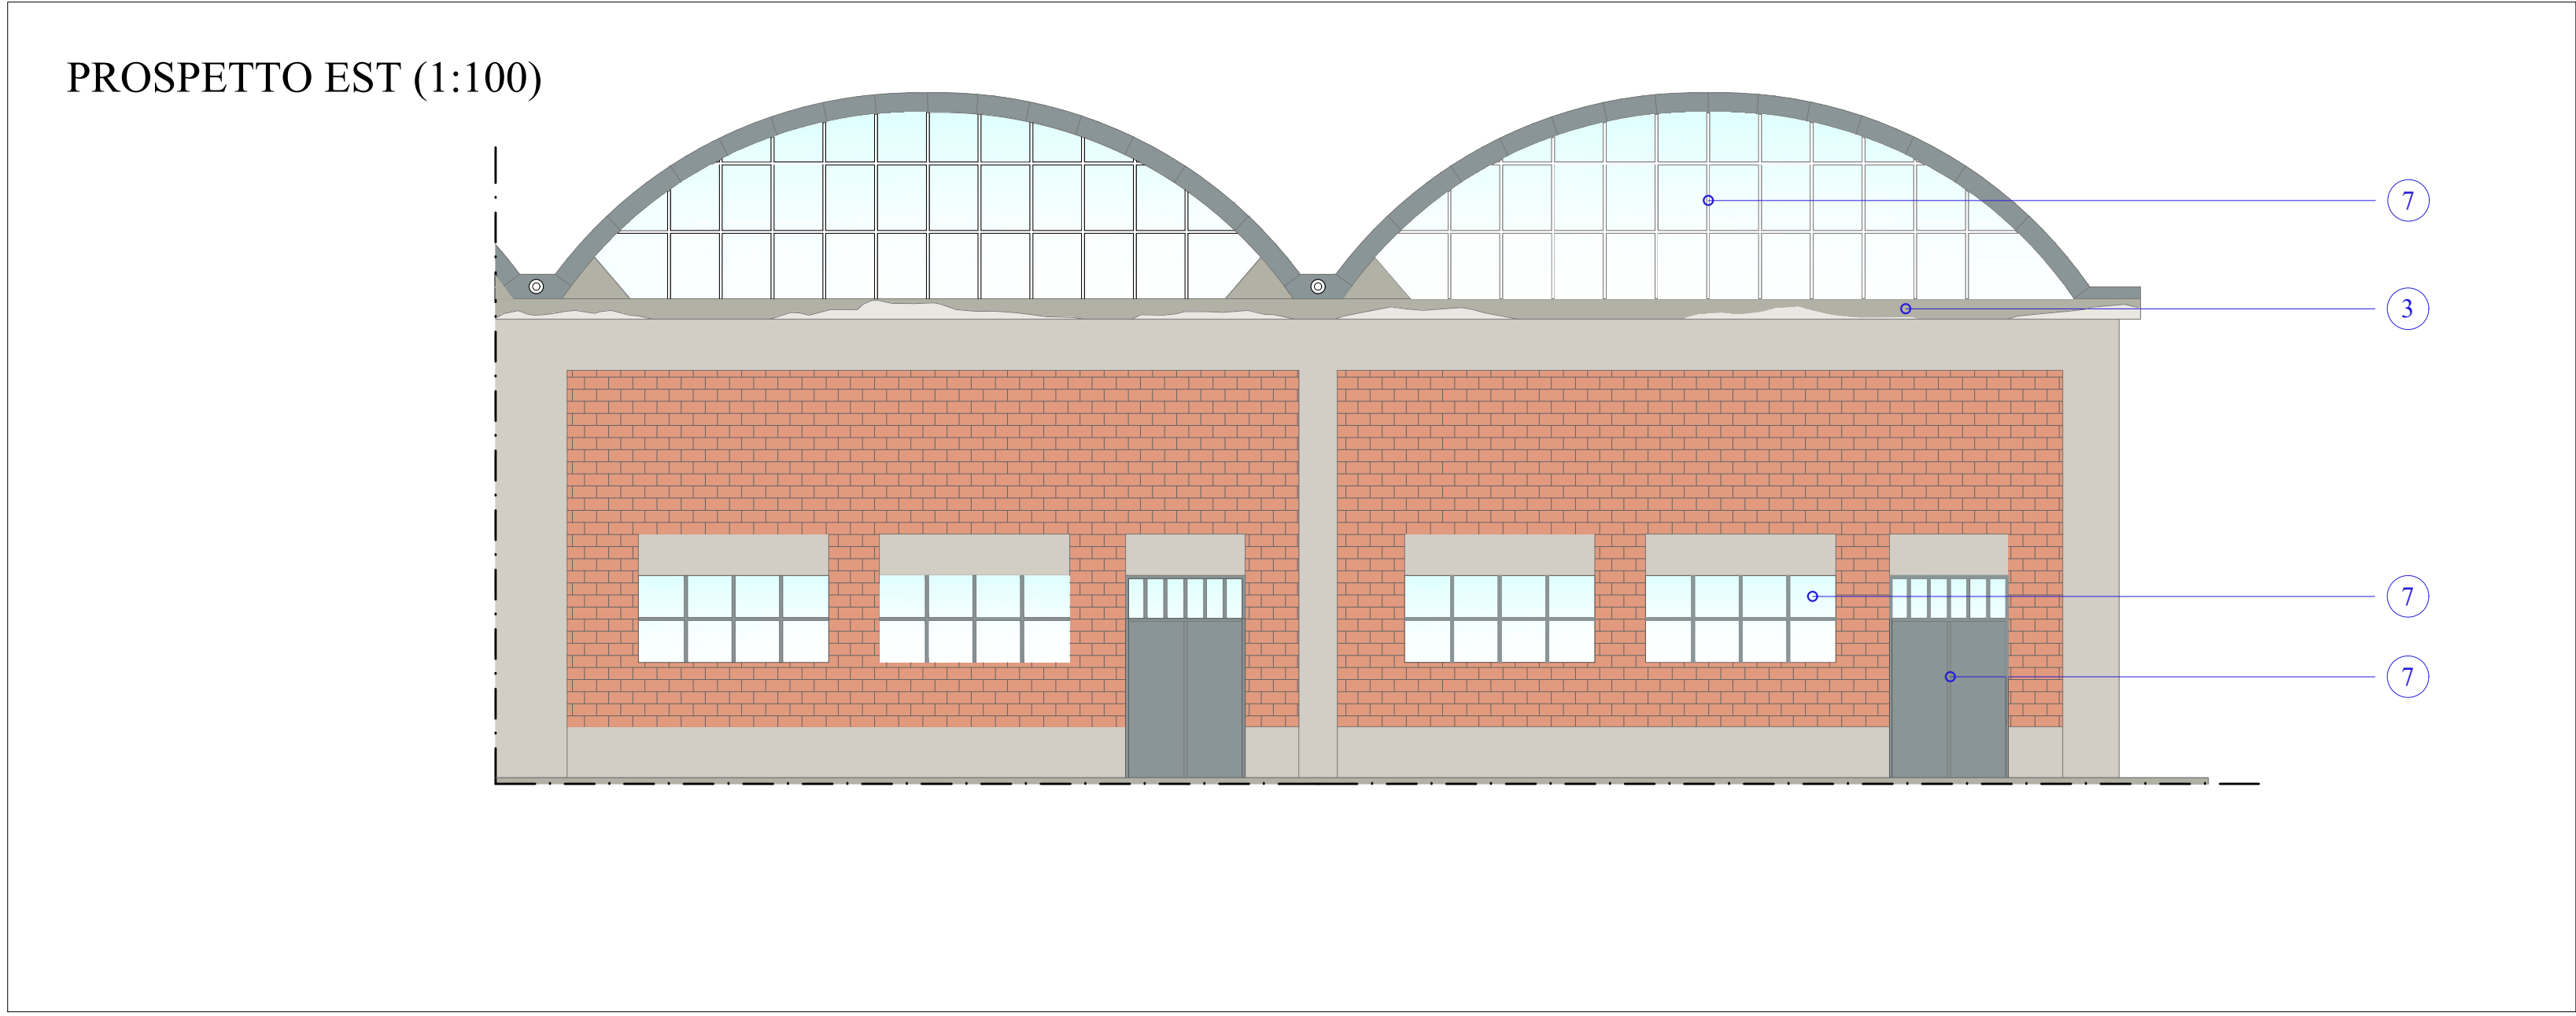
Stato di fatto e di conservazione del fabbricato

- 1) Degrado dell'impermeabilizzazione dei canali/gronde;
- 2) Fessurazioni;
- 3) Degrado dei cornicioni;
- 4) Degrado della tinteggiatura/intonaci (per infiltrazioni/percolazioni di umidità);
- 5) Degrado della tinteggiatura/intonaci (per risalita di umidità);
- 6) Degado della pavimentazione;
- 7) degrado degli infissi con tracce di ossidazione e ammaloramenti della verniciatura;
- 8) Lastre di marmo parzialmente distaccate
- 9) Lavabo
- 10) Quadro Elettrico
- 11) Fossa
- 12) Elettroventola di estrazione aria non funzionante
- 13) Sistema di aspirazione fumi
