Rifacimento dell'impermeabilizzazione del
lastrico solare della Sede Territoriale
Automobilistica ARST in Piazza Matteotti,
Cagliari

PROGETTO ESECUTIVO

RELAZIONE TECNICO-DESCRITTIVA

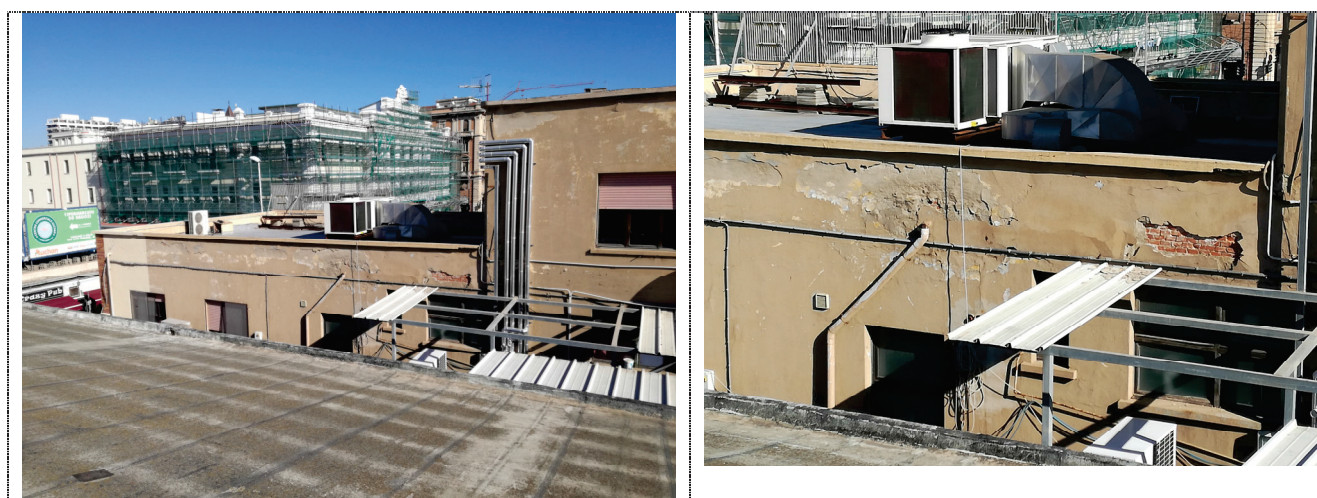
- Lastrico indicato con il numero 1 (solaio piano ammezzato);

Altezza solaio, circa 6,50 metri, dotato di parapetto.

Poggiati a terra sul lastrico in questione sono presenti impianti di climatizzazione, pertanto le operazioni di impermeabilizzazione dovranno essere effettuate con salvaguardia degli stessi.

Posa in opera di nuova impermeabilizzazione con doppia membrana elastoplastomerica prefabbricata e contestuale posa di nuovi "messicani" previa rimozione dell'esistente;

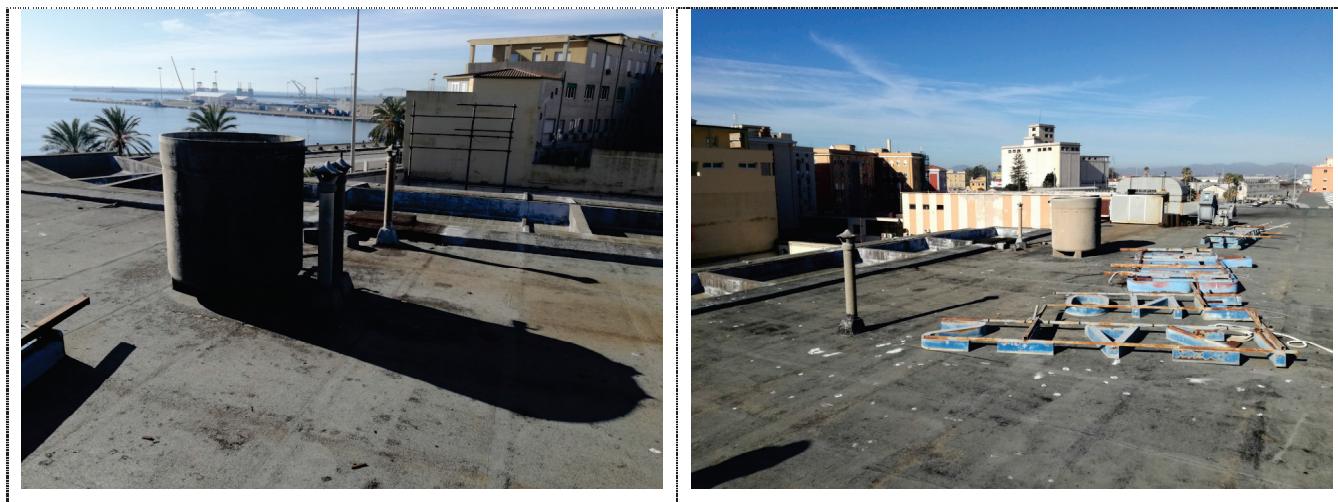
- Lastrico indicato con il numero 2 (solaio piano primo);
Altezza solaio, circa 10,80 metri, non è presente il parapetto.

Sul lastrico posto al Piano primo, indicato con il n° 2, si rileva la presenza di materiale contenente fibre di amianto oltre alla presenza di vecchie insegne e relativi supporti poggianti sulla guaina bituminosa; pertanto si dovrà procedere con la bonifica e rimozione degli stessi. Si rileva l’assenza del parapetto a protezione di accidentali cadute dall’alto, di conseguenza, prima di qualsiasi intervento sul lastrico, come previsto nel PSC di progetto è necessaria l’installazione dei dispositivi di protezione collettiva (linea vita).

Messa in opera di linea vita, posa in opera di nuova impermeabilizzazione con doppia membrana elastoplastomerica prefabbricata e contestuale posa di nuovi “messicani” previa rimozione degli esistenti, previa bonifica dei materiali presenti (amianto e materiali di risulta)

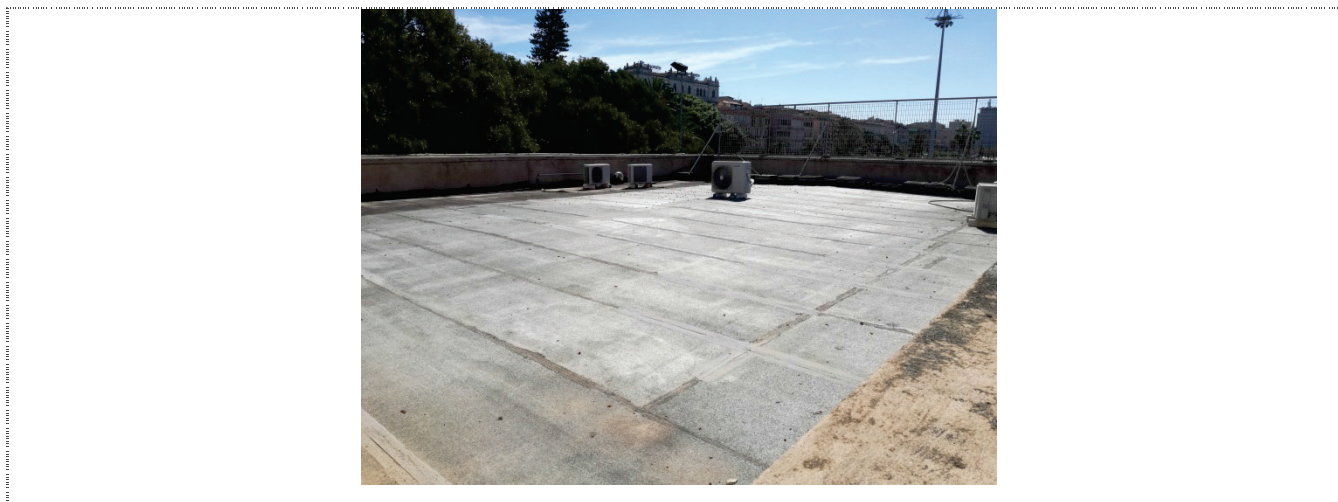
- Lastrico indicato con il numero 3 (solaio piano ammezzato);
Altezza solaio, circa 6,50 metri, dotato di parapetto

questione sono presenti impianti di climatizzazione, pertanto le operazioni di impermeabilizzazione dovranno essere effettuate con salvaguardia degli stessi.

Posa in opera di nuova impermeabilizzazione con doppia membrana elastoplastomerica prefabbricata e contestuale posa di nuovi “messicani” previa rimozione dell'esistente; Poggianti a terra sul lastrico in

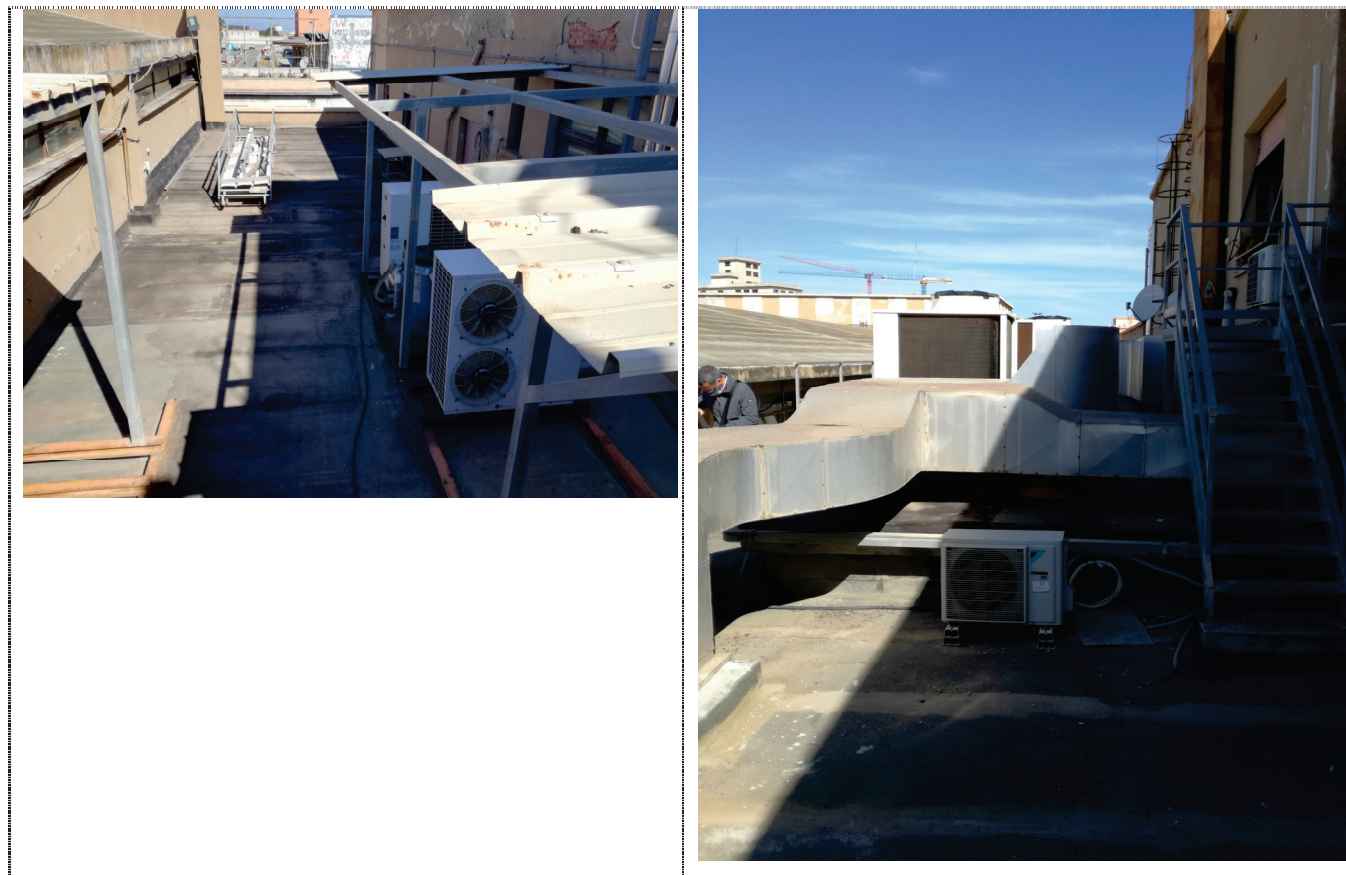
- Lastrico indicato con il numero 4 (solaio locali piano terra);

Altezza solaio, 3,90 / 4,90 metri, dotato di parapetto

Posa in opera di nuova impermeabilizzazione con doppia membrana elastoplastomerica prefabbricata e contestuale posa di nuovi “messicani” previa rimozione dell'esistente; Poggianti a terra sul lastrico in questione sono presenti impianti di climatizzazione, pertanto le operazioni di impermeabilizzazione dovranno essere effettuate con salvaguardia degli stessi.

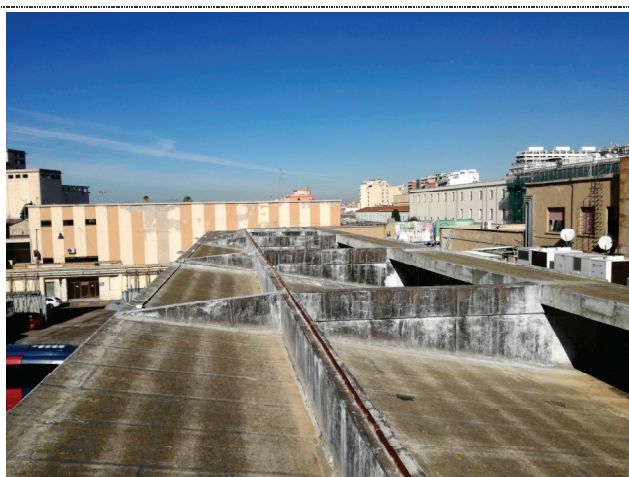
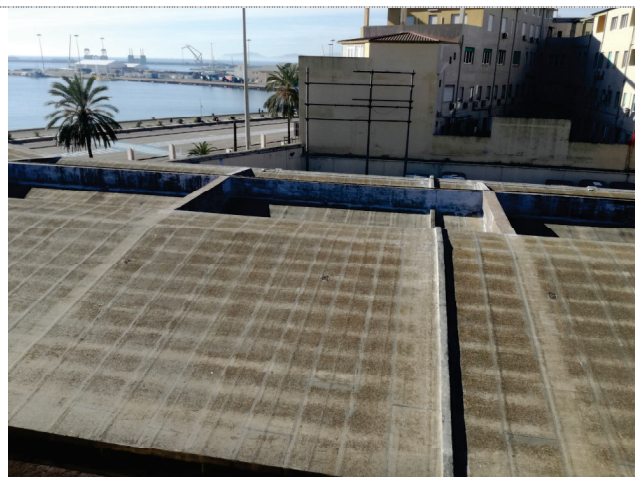
pulizia dell'area da materiale terroso e/o vegetale (circa 30 mq)

fornitura e posa di nuova impermeabilizzazione e contestuale posa di nuovi "messicani" su tutto il solaio, previa rimozione dell'esistente
