LINEA FERROVIARIA TURISTICA MACOMER/BOSA

RISANAMENTO E MANUTENZIONE STRAORDINARIA TRAVATA METALLICA

- Ponte n. 19 km 1+793

VERBALE DI COLLAUDO E CERTIFICAZIONE DI PORTATA

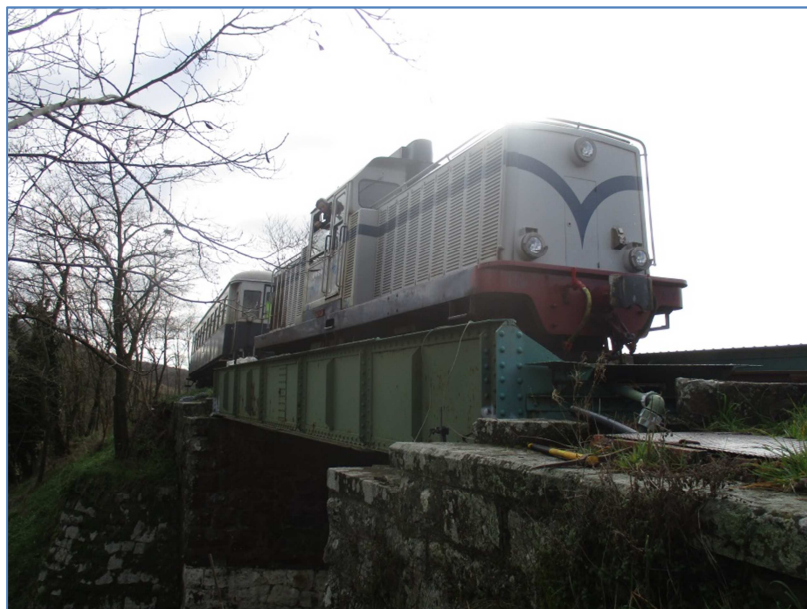
Il carico massimo impiegato è rappresentato da n. 1 locomotore fornito dalla Committenza. Si è proceduto all'esecuzione di n. 3 cicli di carico per la configurazione n. 1, di n. 1 ciclo di carico per la configurazione n. 2 e si sono effettuati n. 2 passaggi in velocità in direzione Bosa - Macomer (gli schemi grafici di riferimento sono riportati nel Rapporto di Prova).

Per la ricostruzione della deformata e la misura dei cedimenti e spostamenti degli apparecchi di appoggio per effetto di carichi statici di prova, sono stati utilizzati n.6 trasduttori elettronici e n.6 inclinometri collegati in continuo mediante centralina di acquisizione ad un computer che elabora istantaneamente il segnale grazie ad uno specifico software visualizzando sia il valore degli spostamenti sia il diagramma numero acquisizioni-spostamenti.

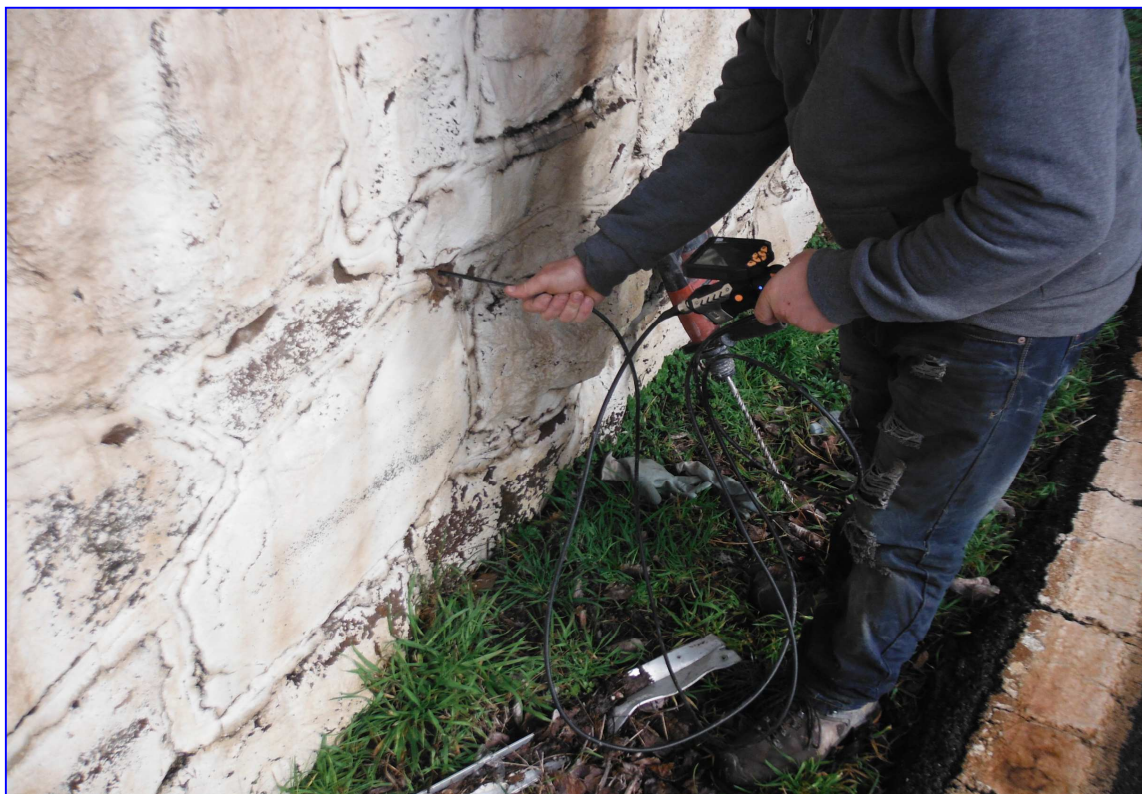
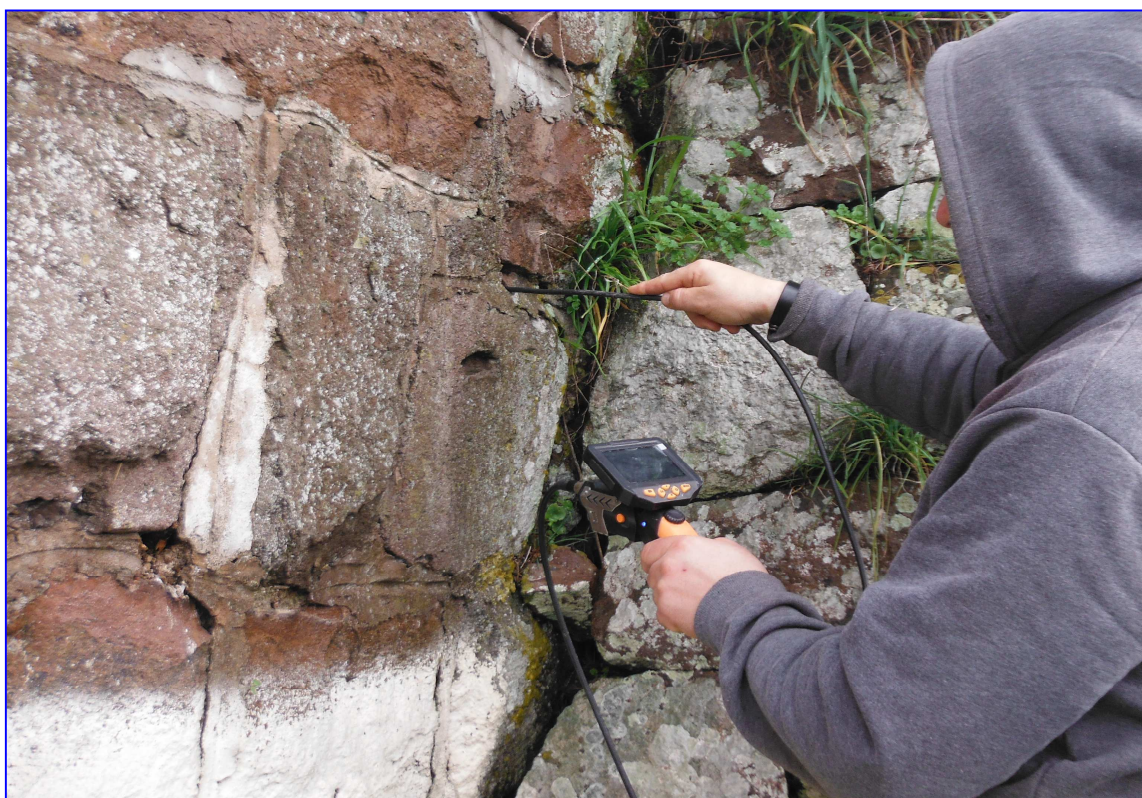
Esecuzione dell'indagini videoendoscopiche

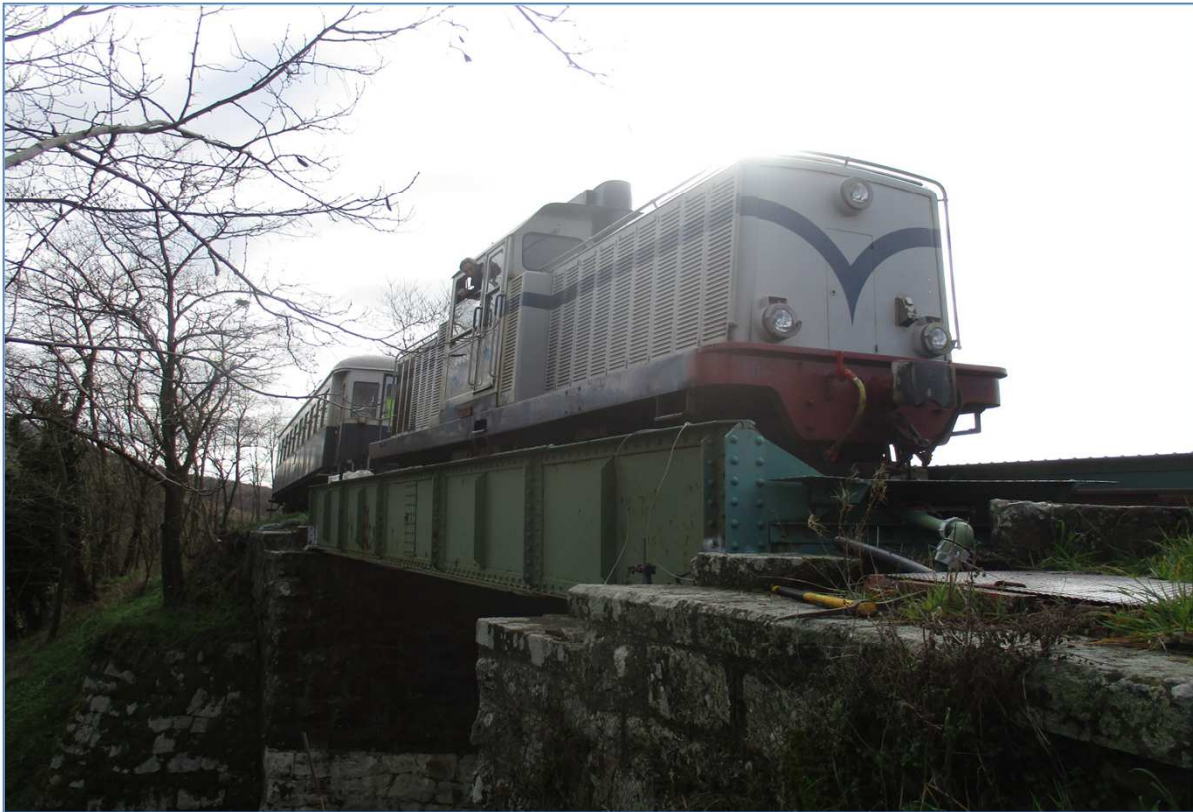
Locomotori utilizzati per l'applicazione del carico - Configurazione di carico n. 1

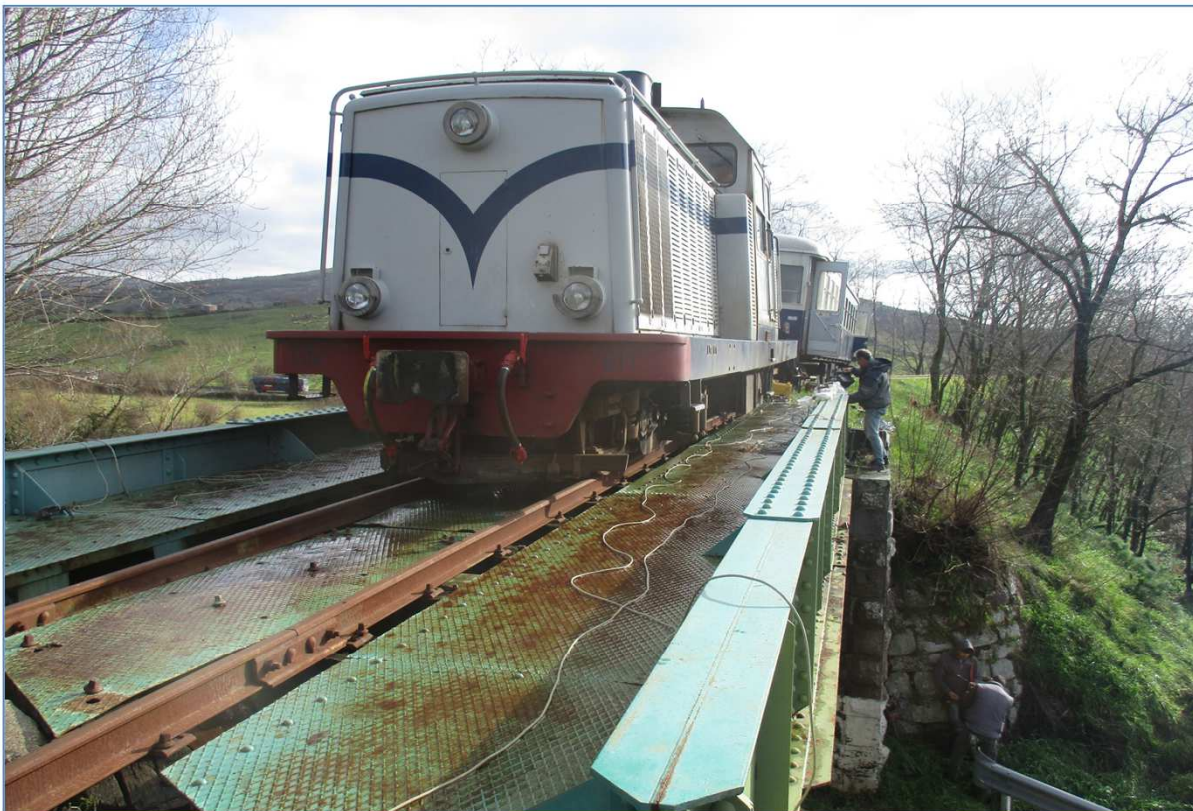
Locomotori utilizzati per l'applicazione del carico - Configurazione di carico n. 2

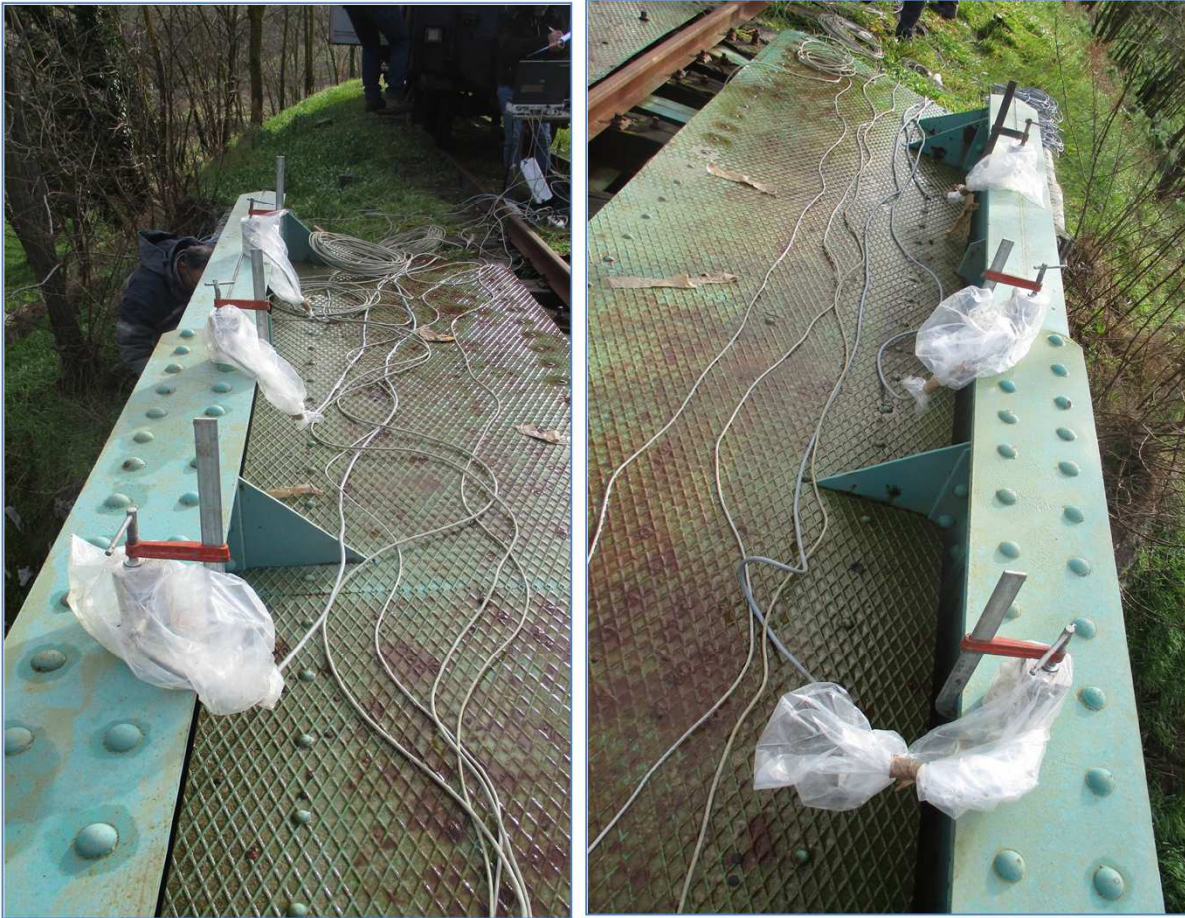
Inclinometri monoassiali per il rilievo delle rotazioni delle sezioni

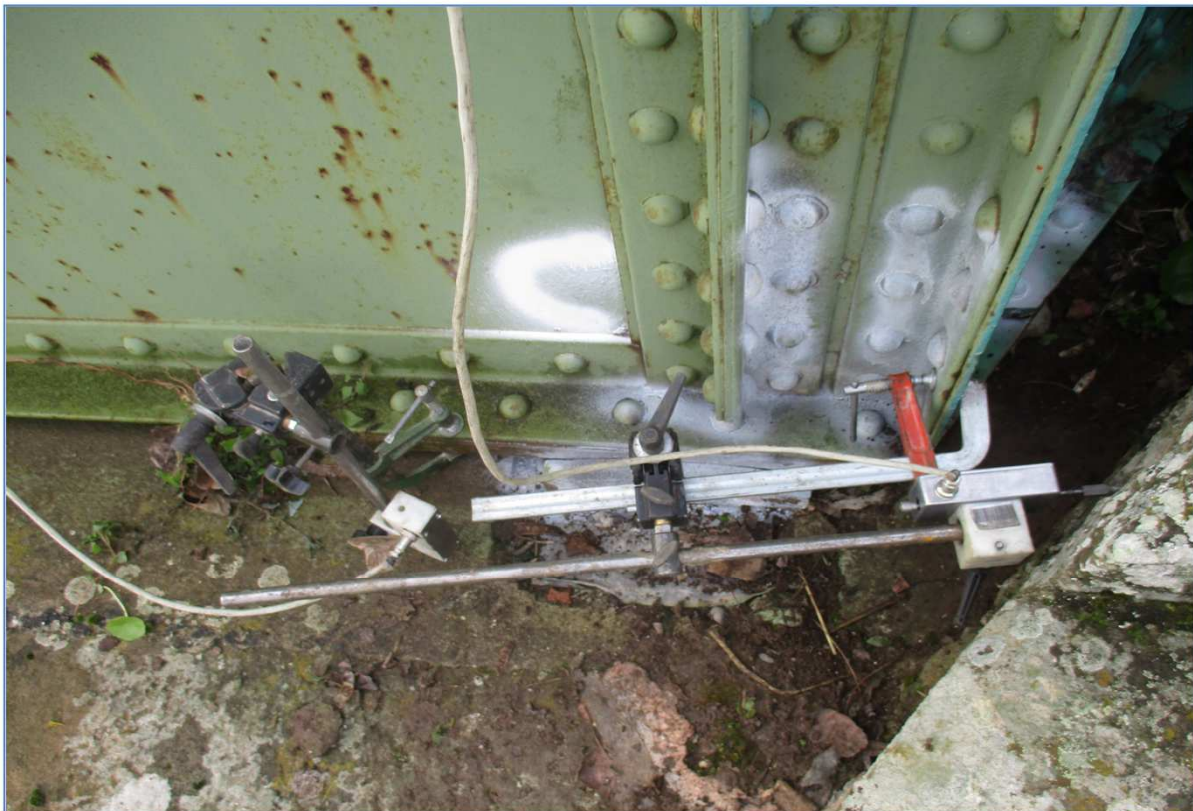
Trasduttori elettronici per il rilievo degli spostamenti dell'appoggio
