Messa in sicurezza e ripristino di parte del muro  
perimetrale del deposito automobilistico di Ozieri

## PROGETTO ESECUTIVO

Codice elaborato:		Titolo dell'elaborato:		Formato:	Scale:
<b>A.4</b>		Relazione descrittiva delle indagini		A4	
Revisione	Data	Descrizione	Redazione	Verifica	Approvazione
0	02/04/2020	Consegna	R.P.	C.P.	L.O. C.P.
1					
2					
Protocollo	Data	Sostituisce		Firma

### REPORT SULLA CAMPAGNA DI INDAGINI GEOGNOSTICHE E GEOTECNICHE DEL 14.10.2019

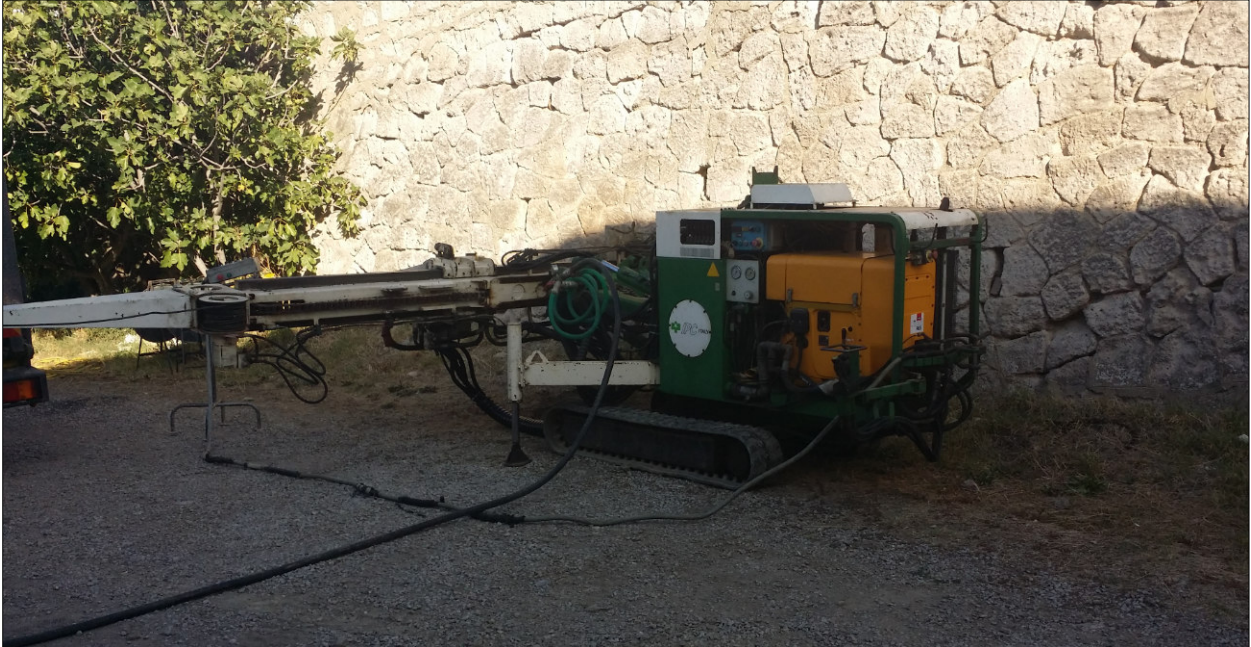
**FIGURA 11** - Posizionamento sondaggio S1, orizzontale. Il foro è stato effettuato a +1.0 m dal p.c.

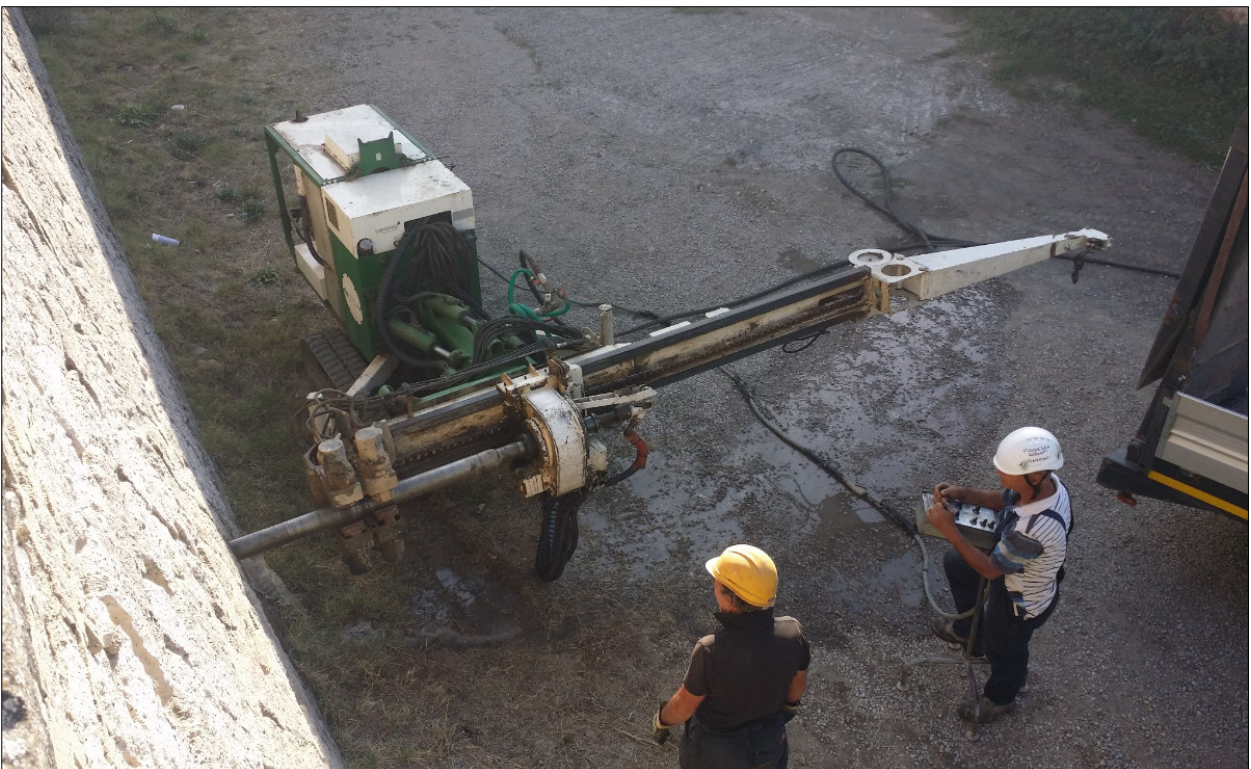
**FIGURA 12** - Posizionamento sondaggio S2, orizzontale. Il foro è stato effettuato a +1.0 m dal p.c.

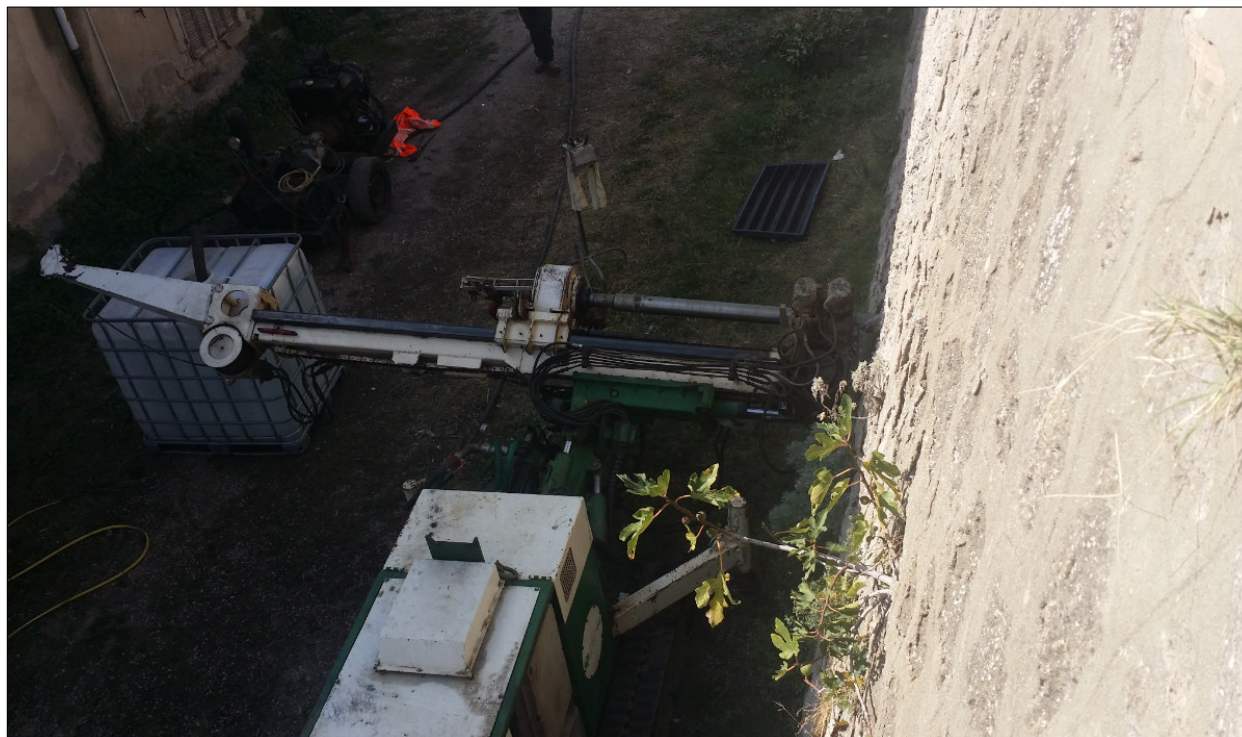
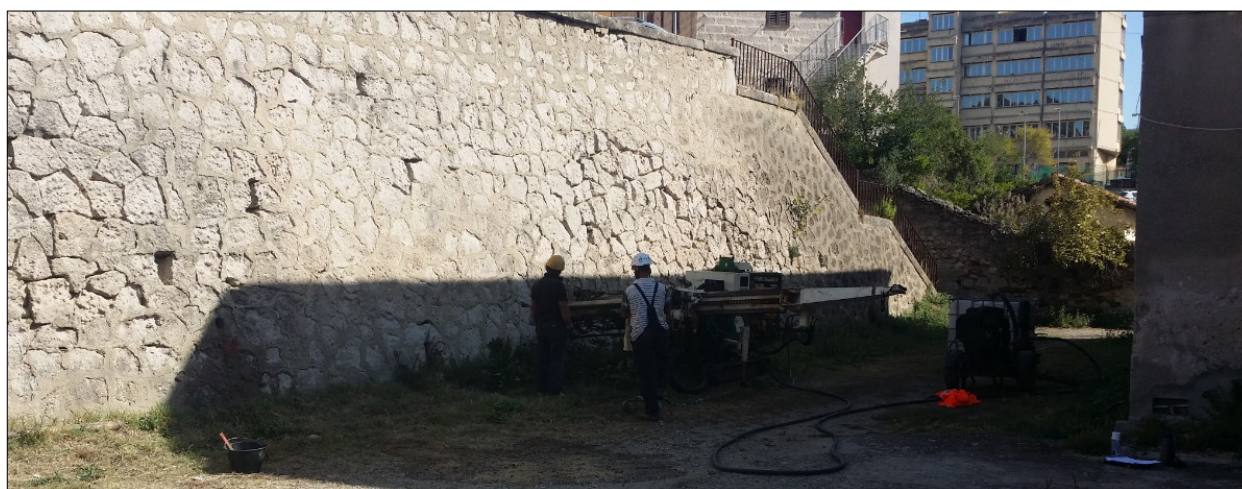
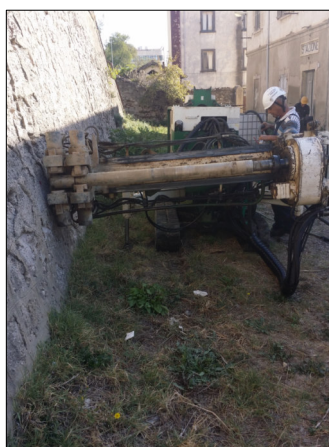
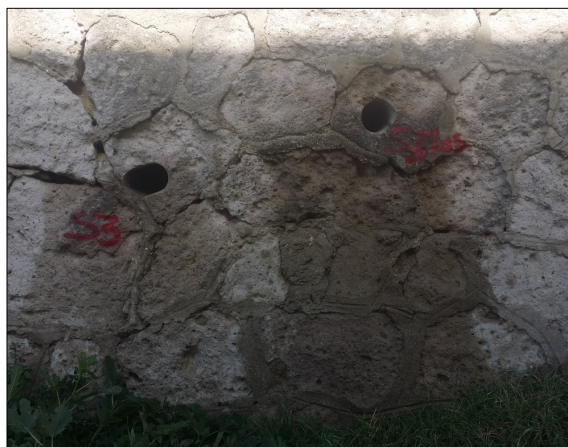
**FIGURA 13** - Posizionamento sondaggi S3 e S3bis, entrambi orizzontali.

Nella immagine a sinistra si osserva la svasatura del foro in S3 causata dalla deviazione del carotiere. Il contrasto di resistenza alla perforazione tra la roccia rachitica (più tenera) e lo scisto ricco in quarzo, ha fatto spostare l'asse di perforazione rendendo necessaria la ripetizione del foro

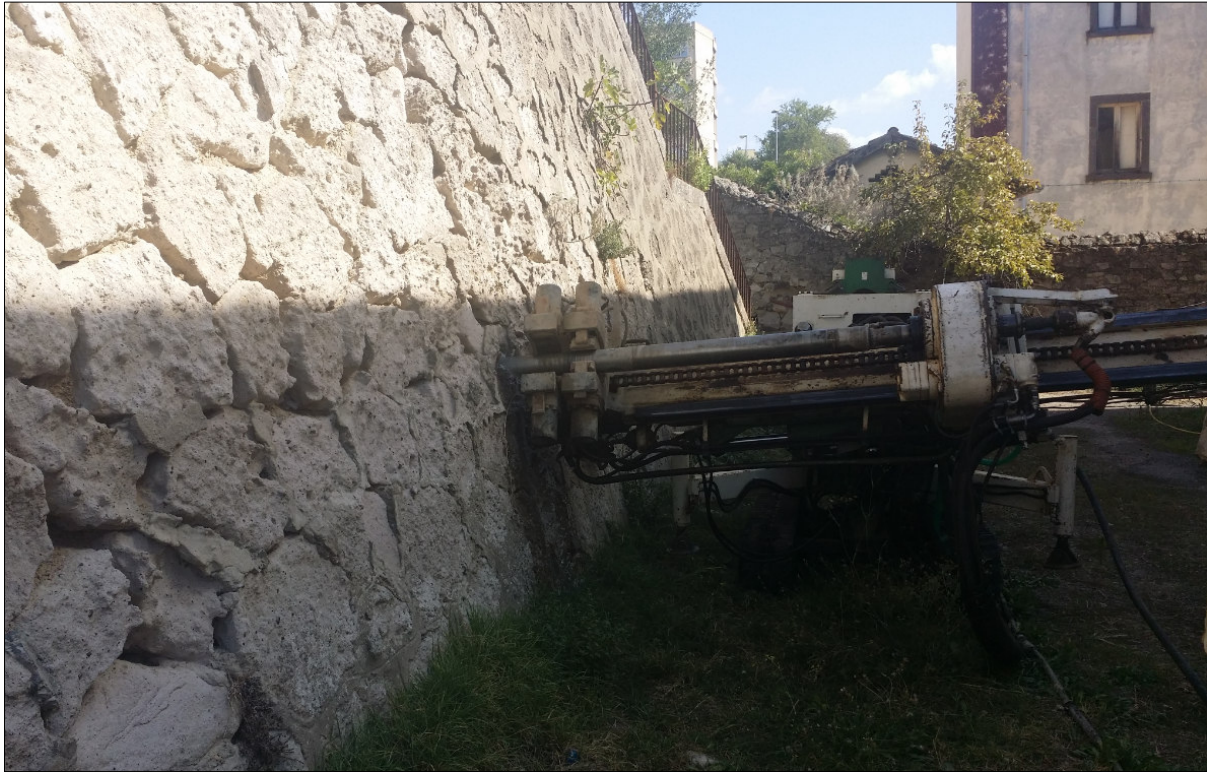
**FIGURA 14** - Posizionamento sondaggio S4, orizzontale. Il foro è stato effettuato a +1.20 m dal p.c.

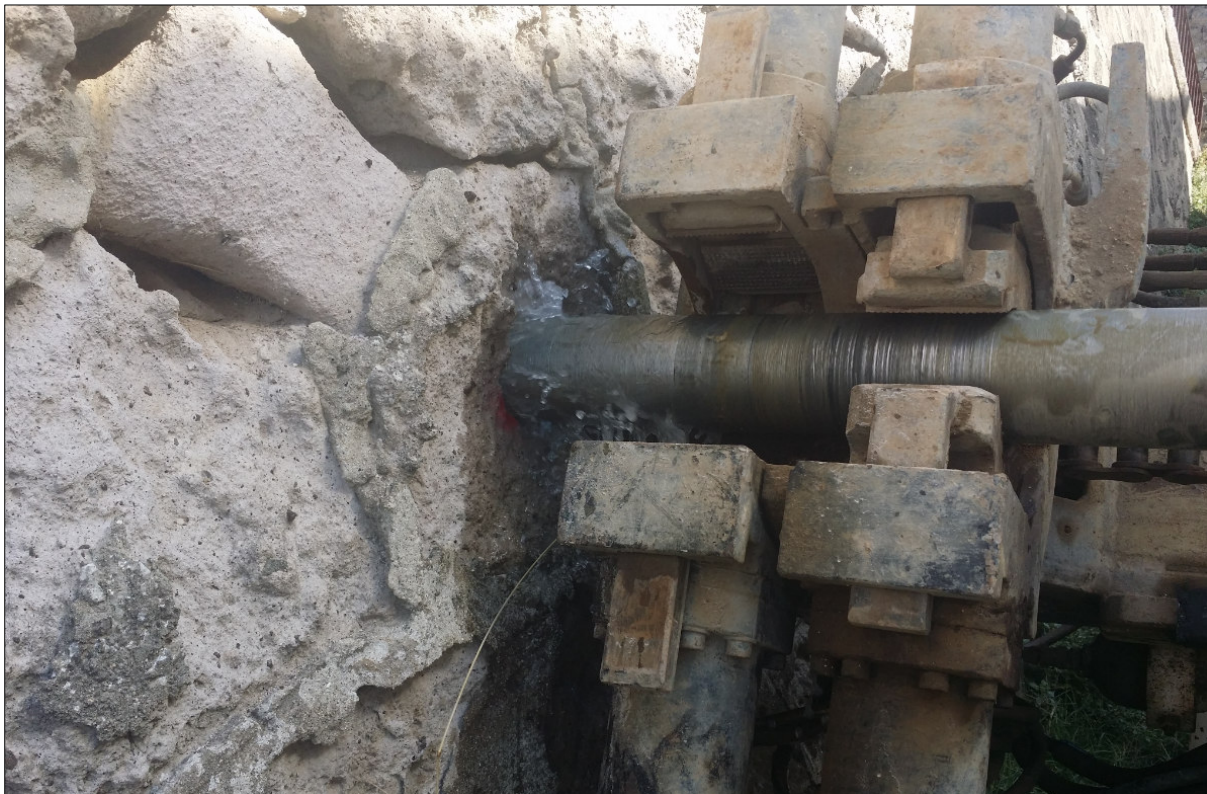
**FIGURA 15** - Sondaggio S4. Per facilitare la perforazione e raffreddare la corona diamantata è stato necessario un importante consumo d'acqua.

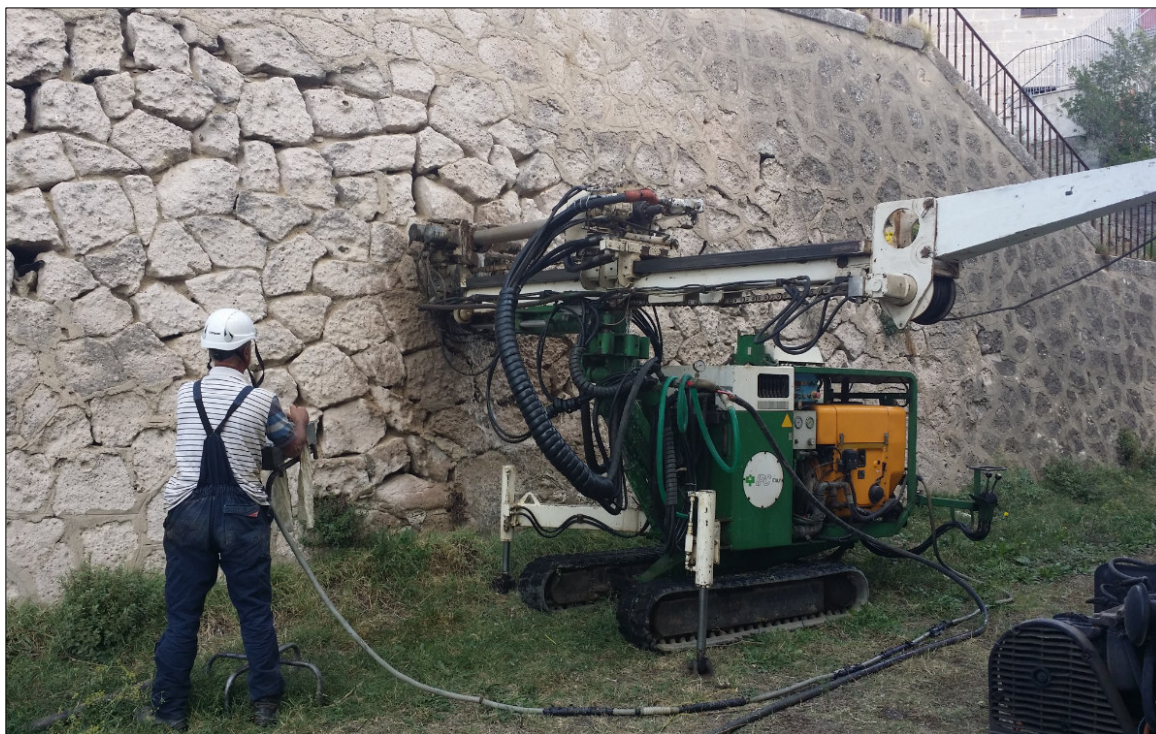
**FIGURA 16** - Posizionamento sondaggio S5, orizzontale. Il foro è stato effettuato a +2.30 m dal p.c. L'immagine mostra anche l'entità dell'alterazione dei conci di "trachite" e la perdita della malta tra di essi a base di calce

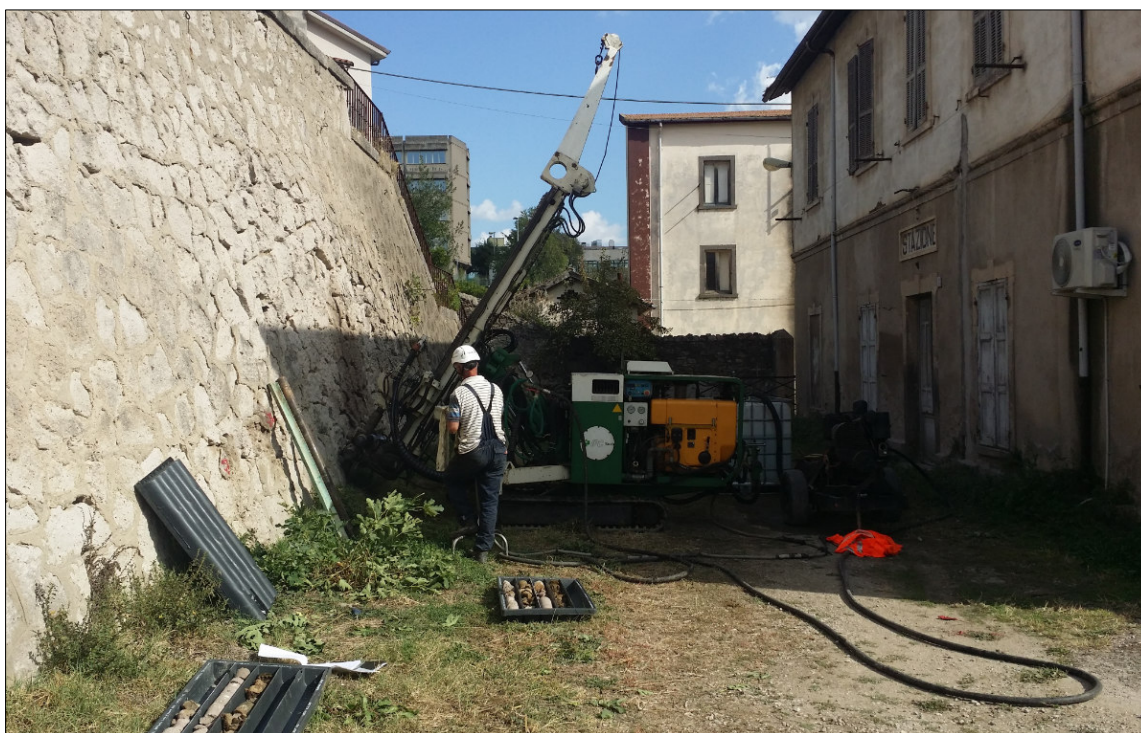
**FIGURA 17** - Posizionamento sondaggio S6, inclinato di 70° rispetto al piano campagna

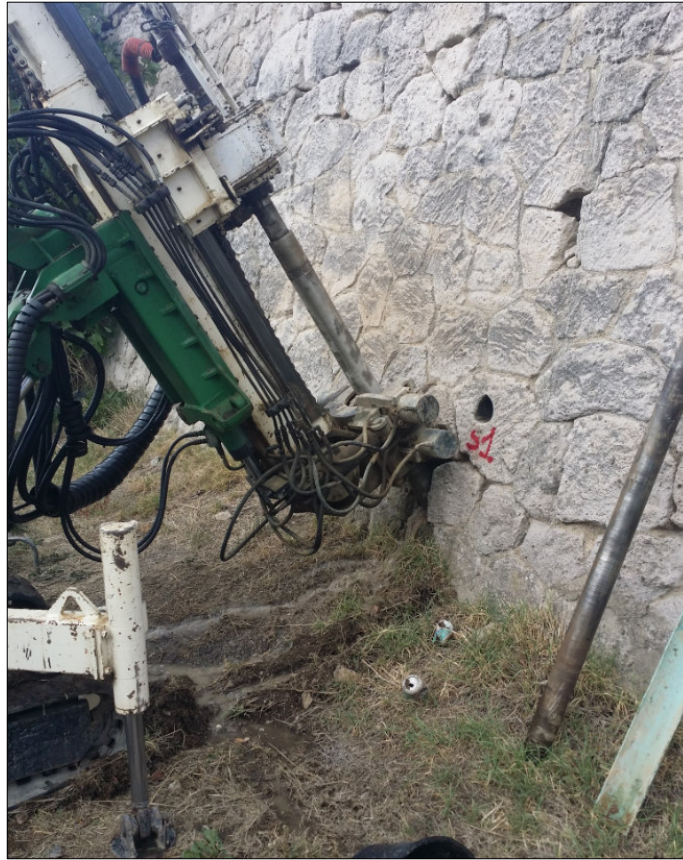
**FIGURA 18** - Posizionamento sondaggio S7, inclinato di 70°. Il foro è stato effettuato a +0.4 m dal p.c.

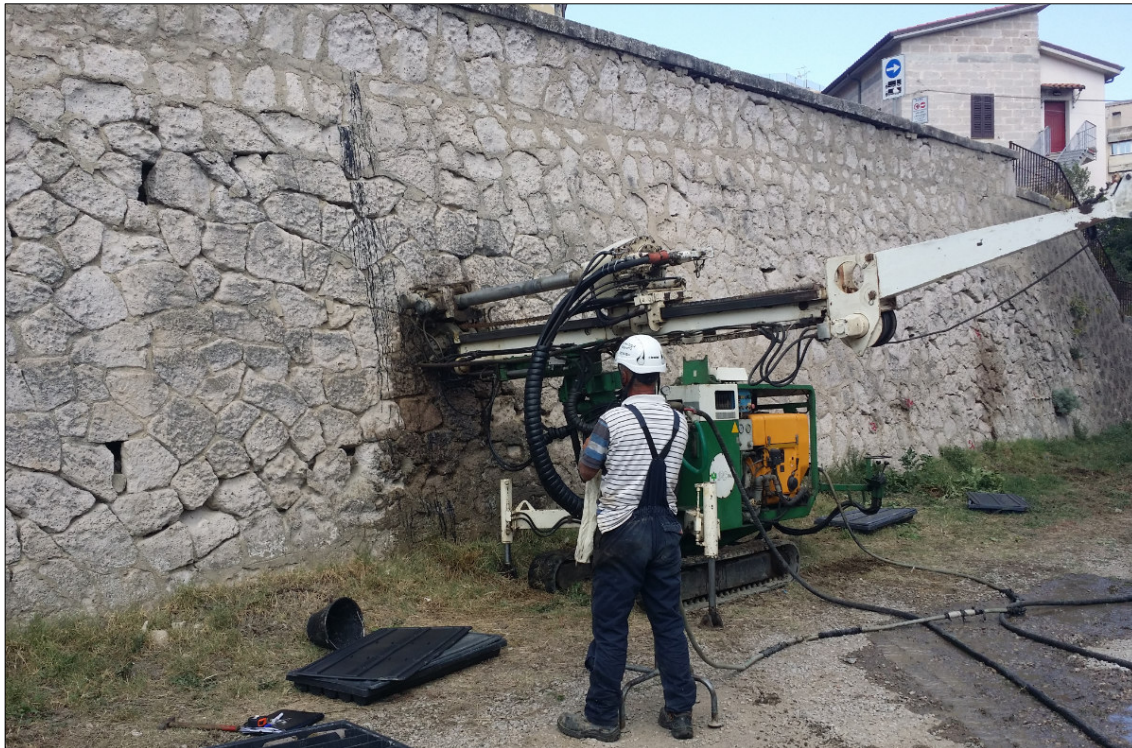
**FIGURA 19** - Posizionamento sondaggio S8, orizzontale. Il foro è stato effettuato a +2.20 m dal p.c.

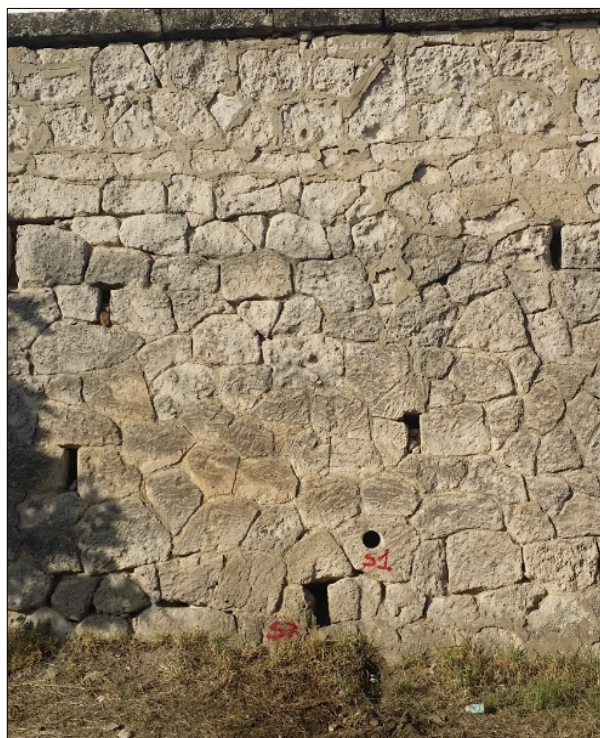
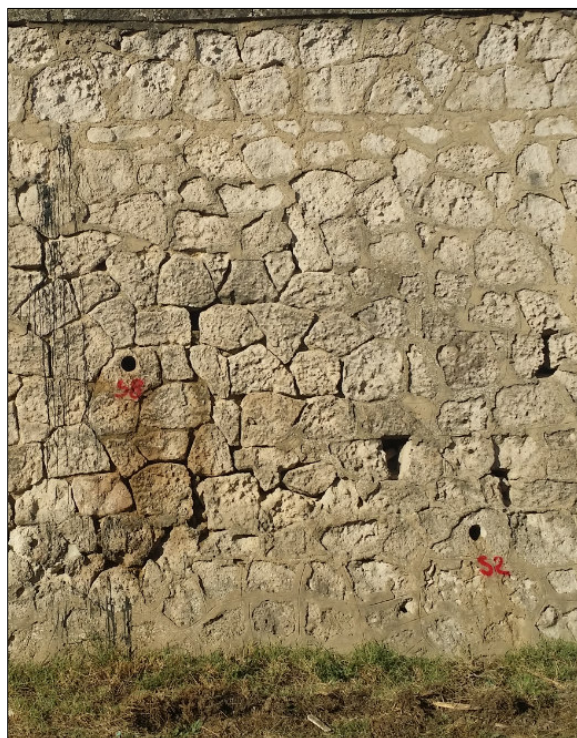
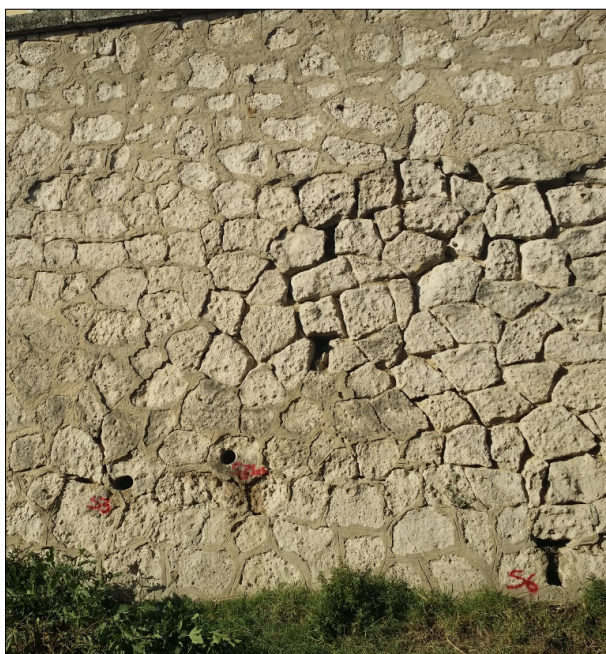
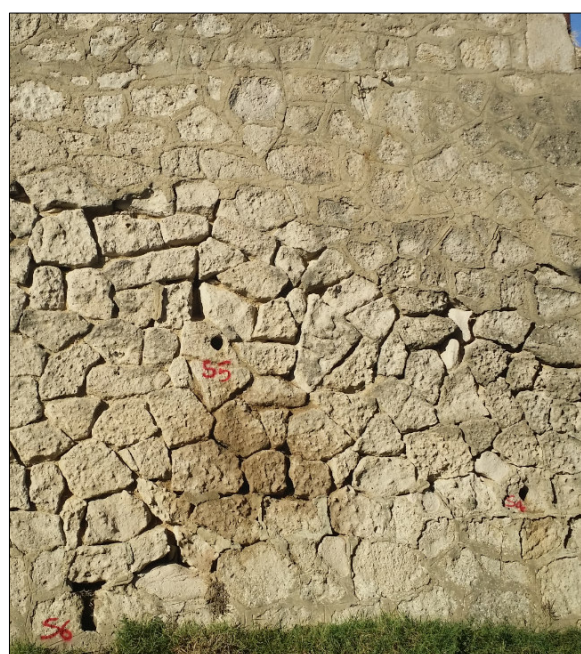
**FIGURA 20** - Individuazione dei fori di sondaggio nella muratura

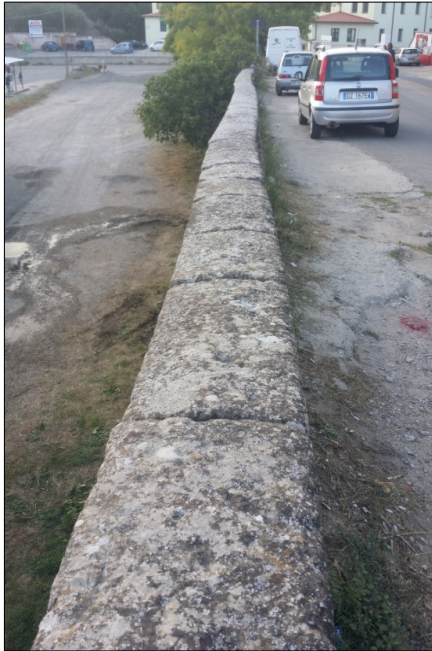
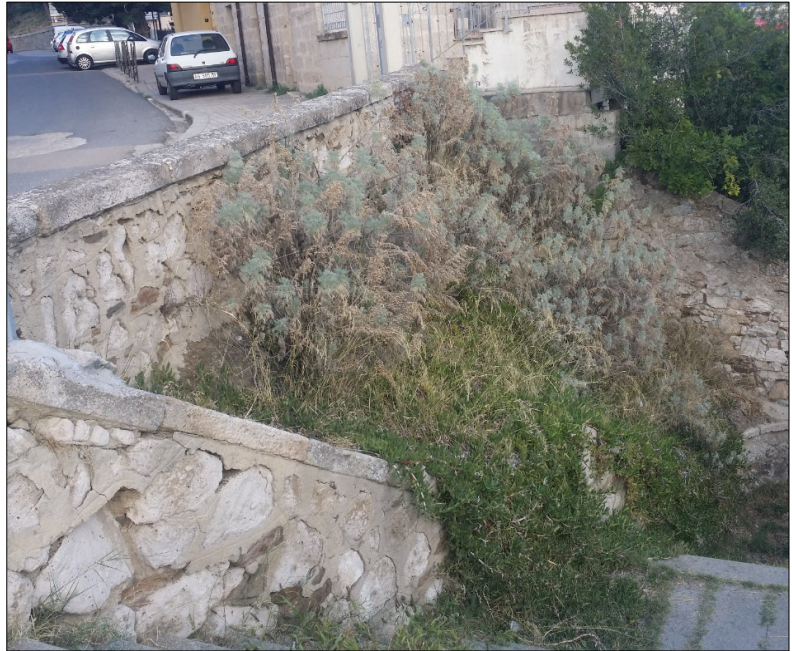
**FIGURA 21** - A sinistra: evidente disallineamento del parapetto del muro. A destra: la scalinata di accesso all'area parcheggio dell'ARST. Sotto la vegetazione erbacea è stata rinvenuta una parete rocciosa conformata con angolo di circa 80°. La roccia è scistosa, polideformata e molto fratturata.

L'analisi visiva complessiva della muratura ha infine mostrato una geometria regolare del paramento di valle e nessun segno dovuto a fenomeni di ammaloramento grave (es: spancature, lesioni) ad esclusione del parapetto sommitale che risulta per alcune tratte prossime alla scalinata non più allineato.

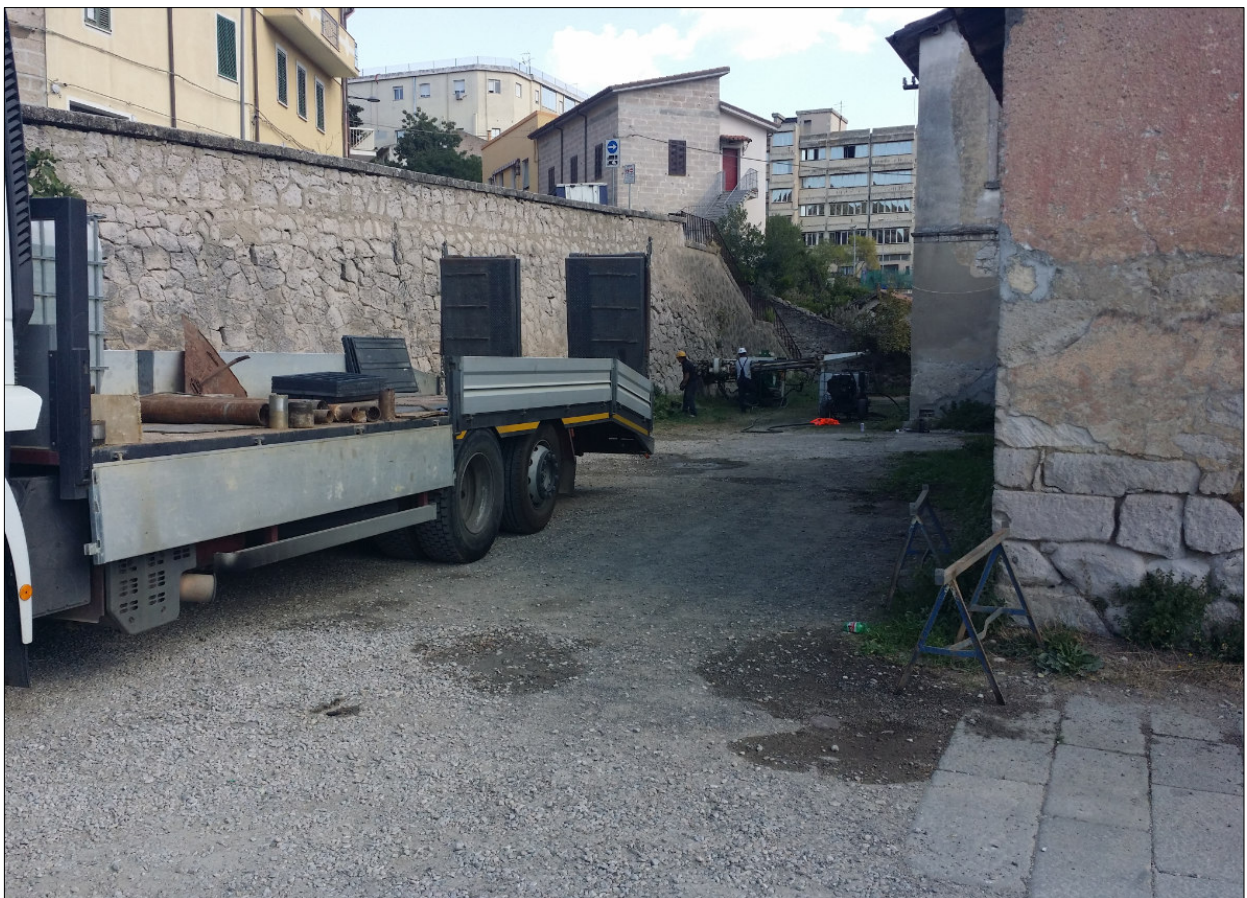
**FIGURA 22** - Immagine generale del cantiere. In primo piano il pianale per il trasporto della attrezzatura di perforazione

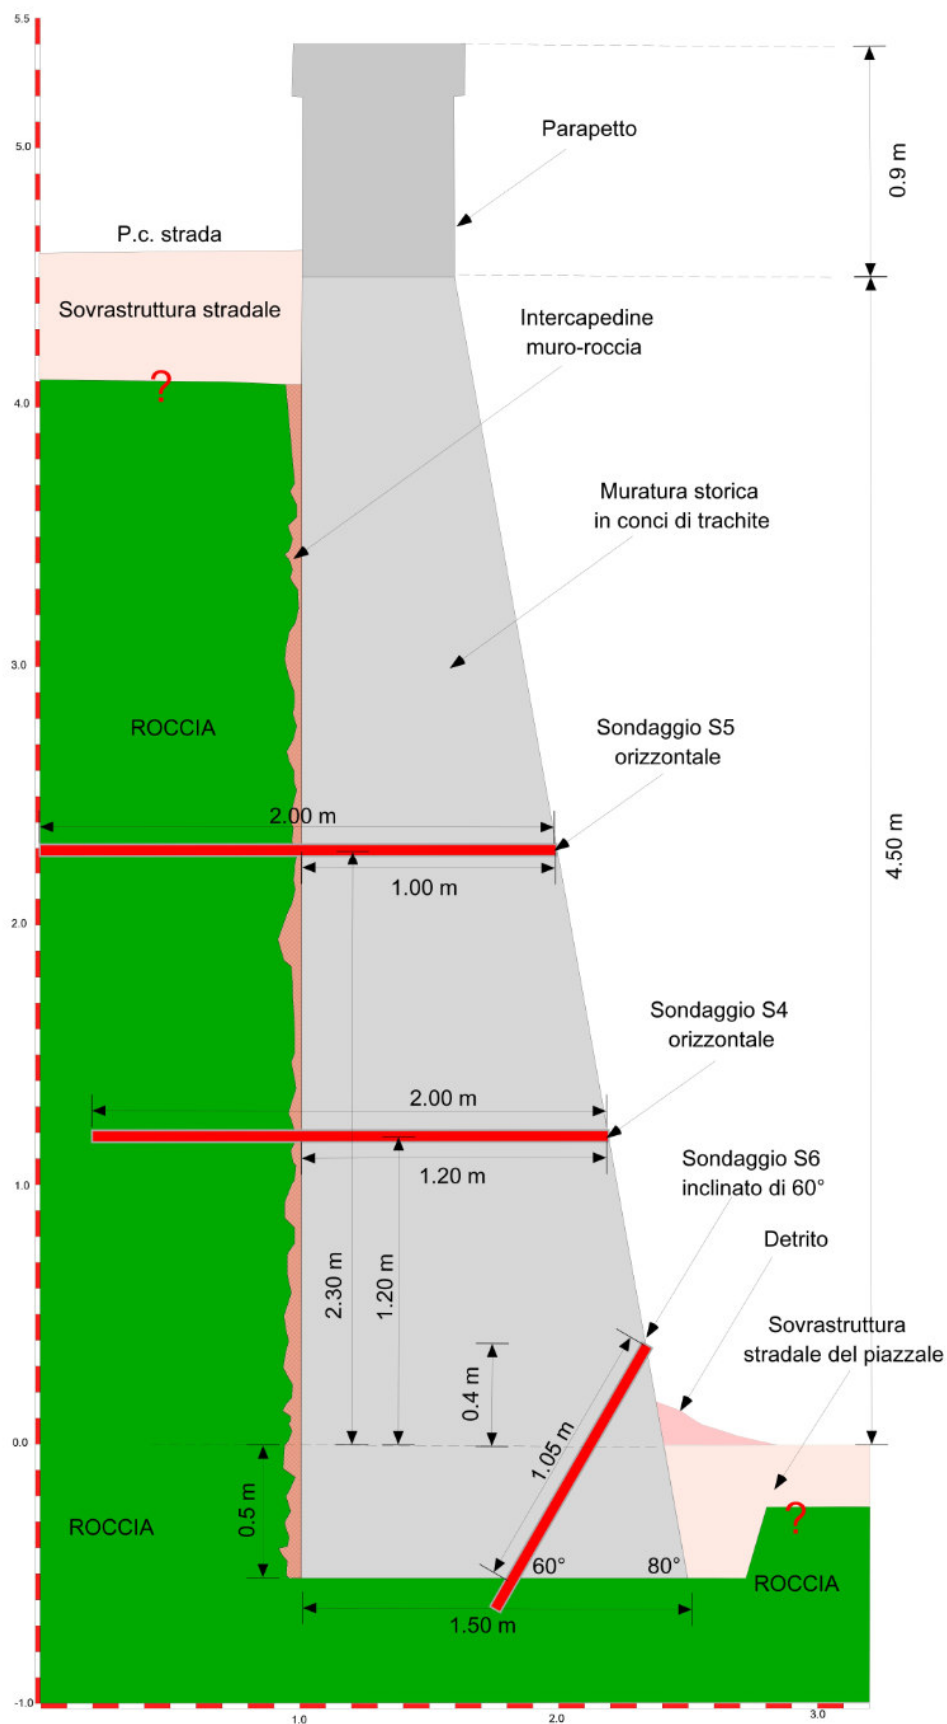
# SEZIONE GEOLOGICA TRASVERSALE - SEZIONE B

- La muratura in questione risulta incassata, al piede, per una profondità risultata variabile tra i circa 55 cm della sezione B ai circa 90 cm della sezione A entro il substrato roccioso metamorfico. Ha una base di appoggio di circa 1,50 m, una altezza massima misurata di circa 5.50 m (quota sommità parapetto), il paramento esterno inclinato verso monte di 80° e il paramento interno subverticale in modo da appoggiarsi alla retrostante fronte di scavo.
