Manutenzione Straordinaria
officine automobilistiche di Monserrato

PROGETTO ESECUTIVO

Relazione Illustrativa

R-01

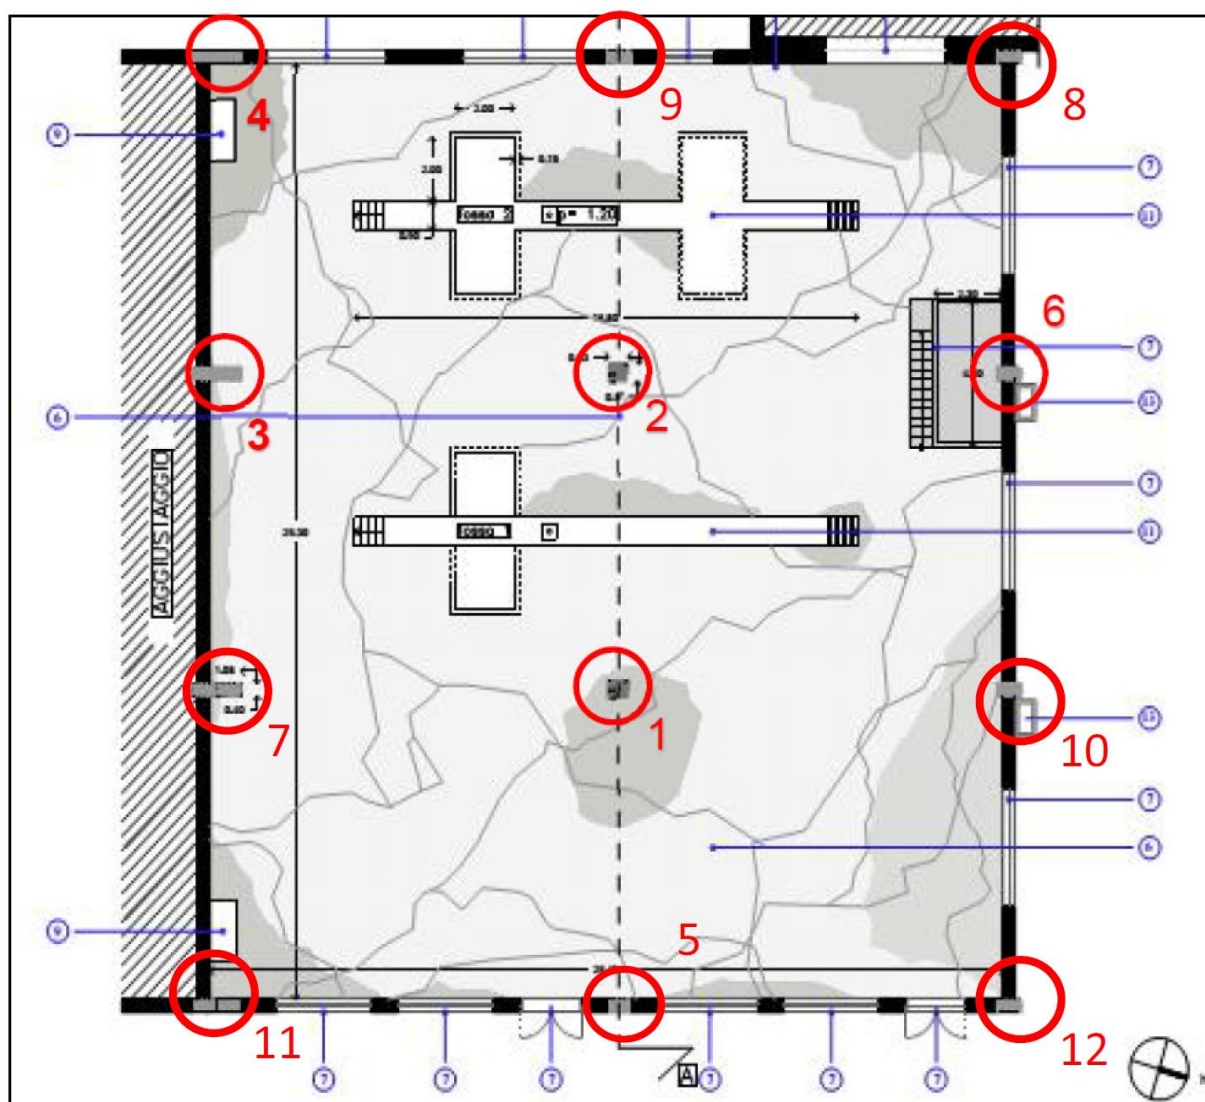
Stralcio planimetrico di individuazione dei pilastri dell'edificio oggetto dell'intervento.

Per tutti i pilastri ad esclusione del n.2 e n.6, l'intervento consiste nel realizzare i seguenti interventi:

- Asportazione dell'intonaco.
- Asportazione delle parti non più solidali del calcestruzzo e di tutte le parti del precedente intervento di ricostruzione delle parti corticali. L'intervento dovrà proseguire anche al di sotto del piano di calpestio qualora il degrado dovesse proseguire più in basso.

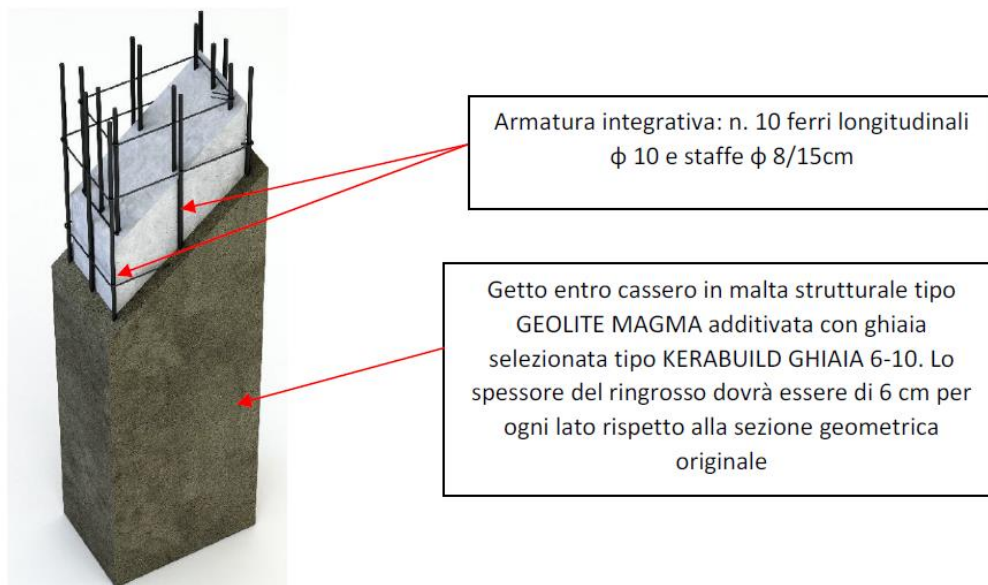
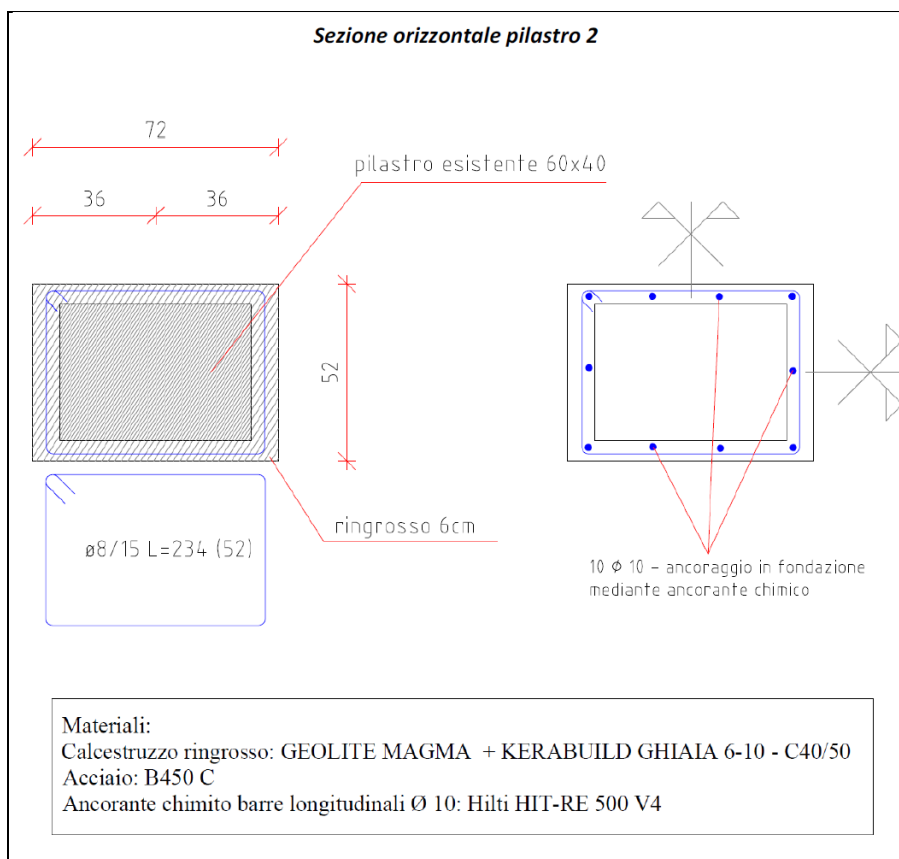
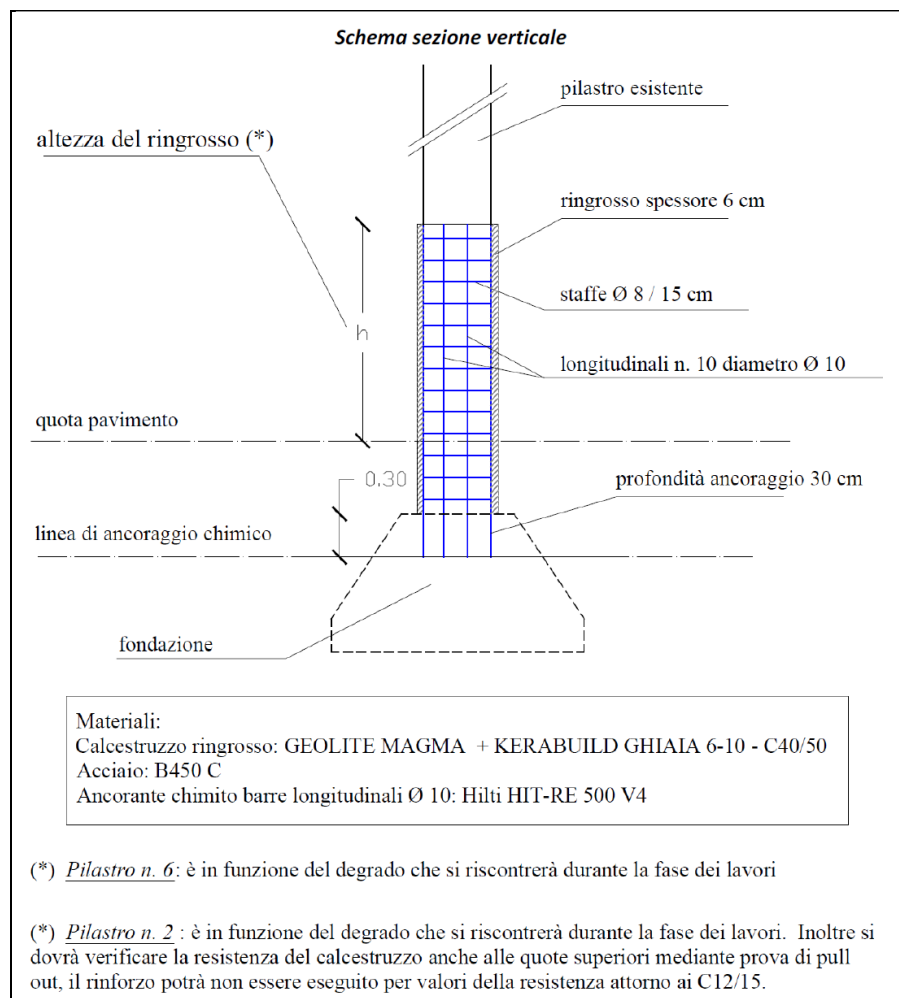
Per quanto riguarda il pilastro n. 2, questo è l'unico che, con le verifiche effettuate con la normativa corrente, non risulta idoneo statisticamente allo SLU, sia a pressoflessione che a taglio.

Come sopra detto la causa è da ricondursi alla bassa resistenza del calcestruzzo in rapporto alla resistenza a taglio-compressione delle bielle compresse allo SLU, per questa motivazione l'intervento in tale pilastro consiste nell'incremento della sezione resistente mediante un ringrosso, 6 cm per ogni lato, della stessa tipologia del pilastro n.6.
