PROGETTO
Manutenzione Straordinaria
officine automobilistiche Monserrato

PROGETTO ESECUTIVO

ELABORATO
Stato di Fatto

CODICE ELABORATO
T-02

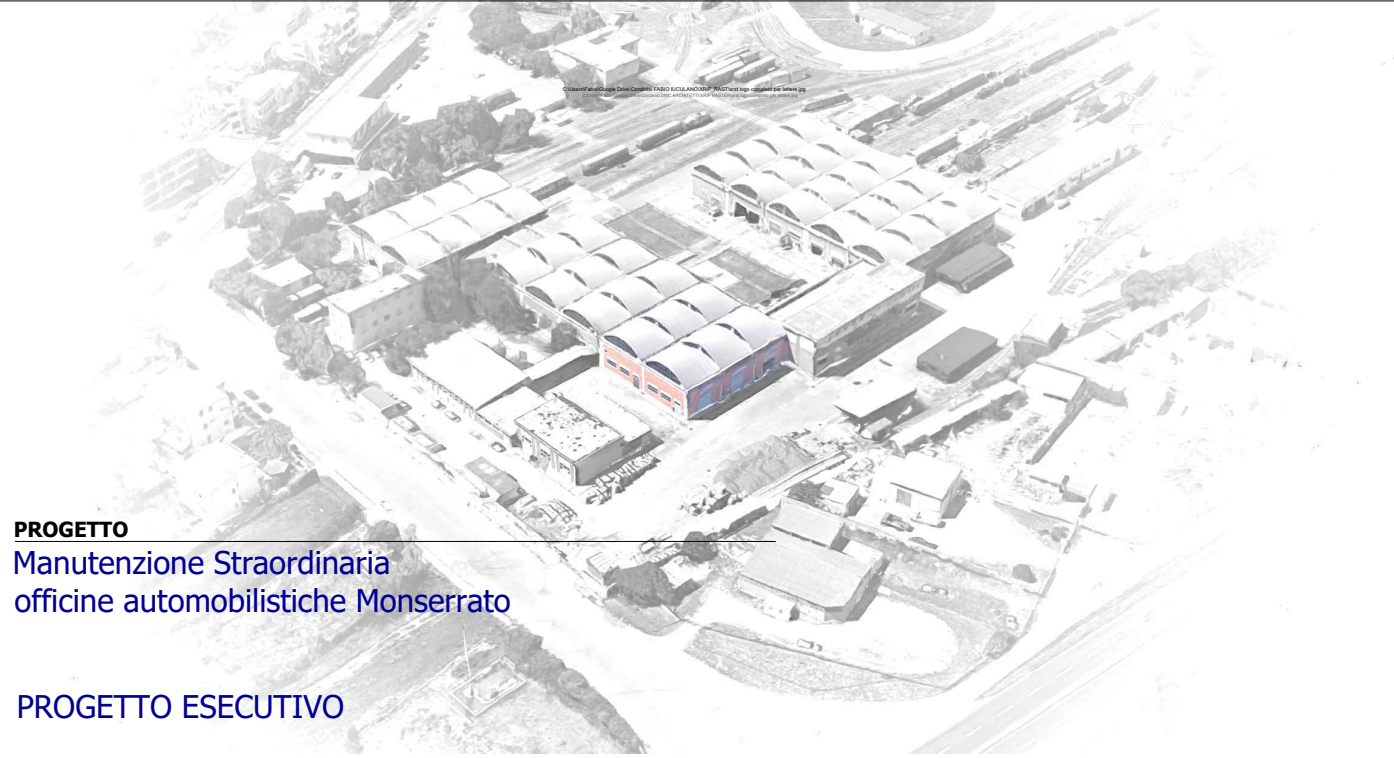
Stato di fatto e di conservazione del fabbricato

- 1) Degrado dell'impermeabilizzazione dei canali/gronde;
- 2) Fessurazioni;
- 3) Degrado dei cornicioni;
- 4) Degrado della tinteggiatura/intonaci (per infiltrazioni/percolazioni di umidità);
- 5) Degrado della tinteggiatura/intonaci (per risalita di umidità);
- 6) Degado della pavimentazione;
- 7) degrado degli infissi con tracce di ossidazione e ammaloramenti della verniciatura;
- 8) Lastre di marmo parzialmente distaccate
- 9) Lavabo
- 10) Quadro Elettrico
- 11) Fossa
- 12) Elettroventola di estrazione aria non funzionante
- 13) Sistema di aspirazione fumi
