Rifacimento dell'impermeabilizzazione del
lastrico solare della Sede Territoriale
Automobilistica ARST in Piazza Matteotti,
Cagliari

PROGETTO ESECUTIVO

OGGETTO				NOME FILE	
PIANTA SOLAIO PENSILINA BUS				SCALA:	
				1:100	
REV.	MODIFICHE	DATA	ELABORAZIONE	TAVOLA	
0		05/09/2021	Servizio Tecnico ARST	3.70	
1	Revisione a regola d'arte	05/09/2021	Servizio Tecnico ARST		
2					
3					
4

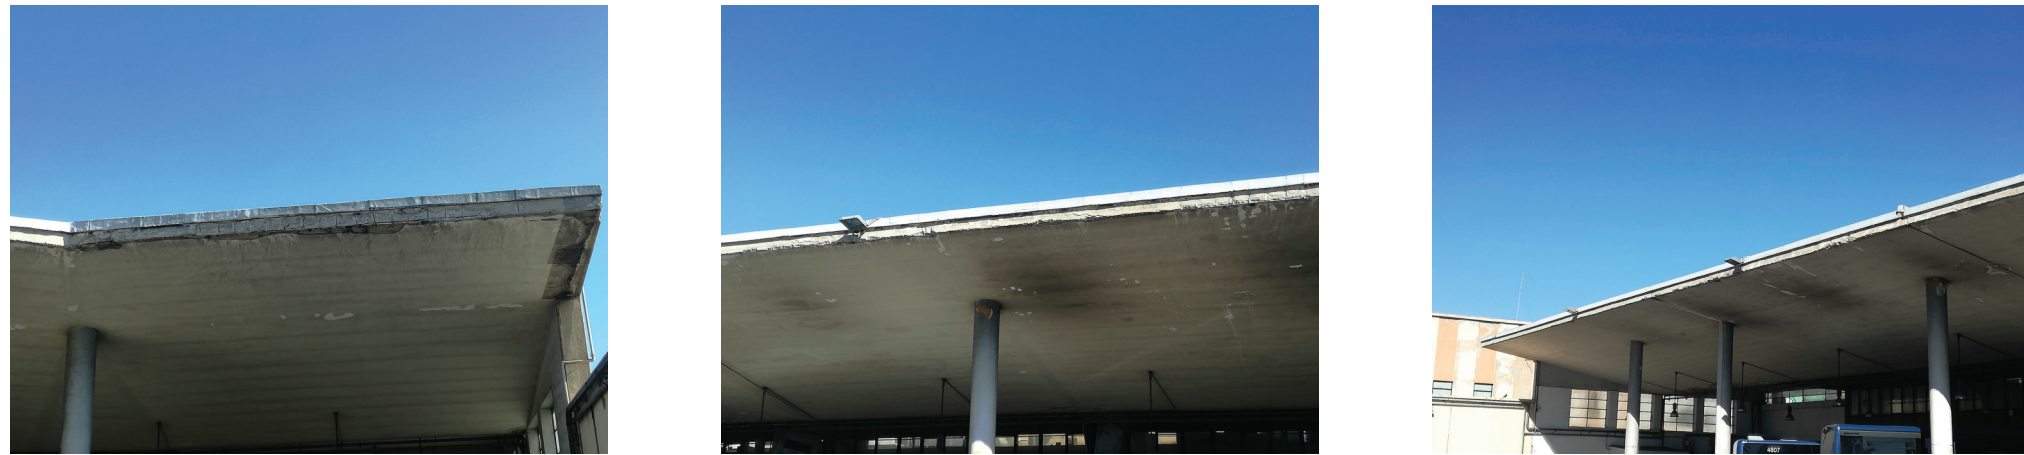
1 - ripristino cornicione solaio

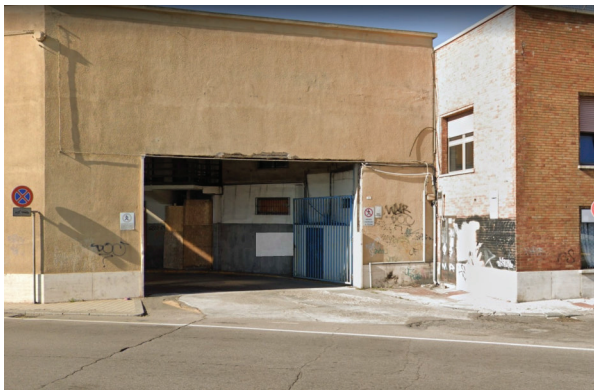
- ripristino architrave in cls varco uscita autobus

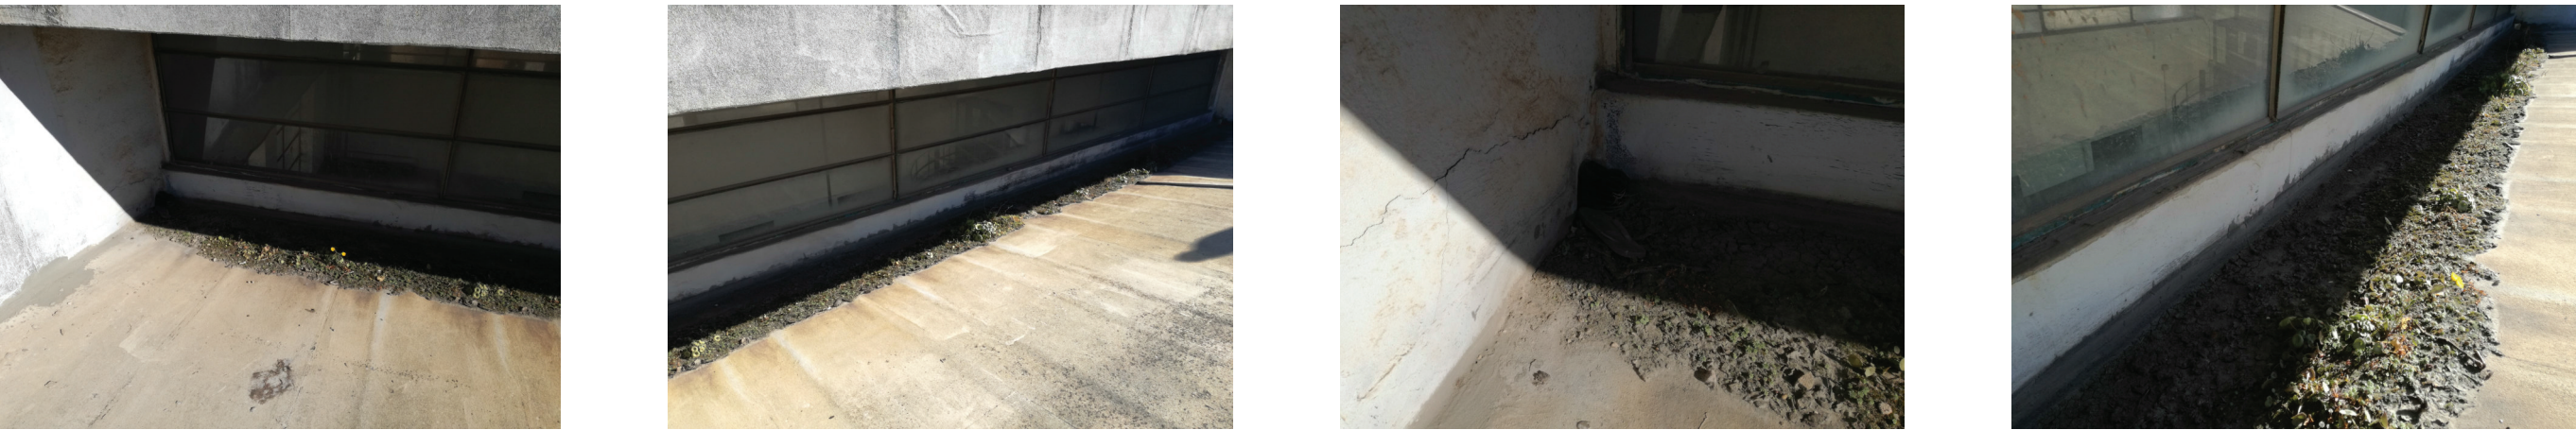
2 - pulizia solaio da materiale vegetale/terroso (per una estensione di circa 65 m x 0,40 m)

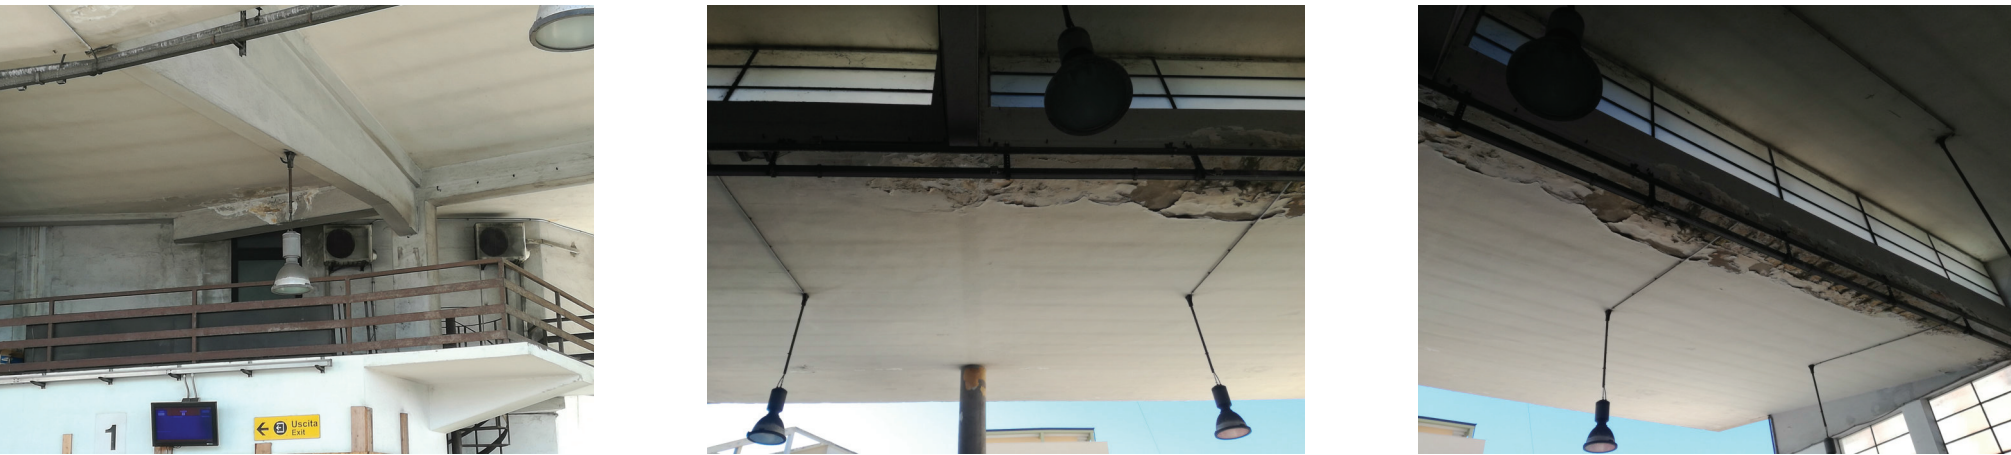
3 - ripristino intonaci estradosso solaio
